# Gartenbau-Ingenieur U. Thomsen

## Baumgutachterliche Kurzstellungnahme

- Betr.:** Bv. Marktstraße 1-3 in Quickborn,  
Neubau von zwei Gebäudekomplexen mit einer Polizeidienststelle und ca. 65 Wohneinheiten sowie ca. 50 Kfz.-Stellplätzen;

- hier:** Aufnahme und Begutachtung von 10 Einzelbäumen auf dem Baugrundstück sowie grenznah auf den Nachbargrundstücken hinsichtlich Zustand (Vitalität, Gesundheit, Baumstatik und Verkehrssicherheit), Erhaltungsfähigkeit und Entwicklungspotential, Durchführung einer Wurzelerkundung bei einer nachbarlichen Stieleiche, Beschreibung und Beurteilung der zu erwartenden baubedingten Eingriffe, Formulierung von Vorgaben zum Baumschutz und zu einer baumverträglichen Bauweise;

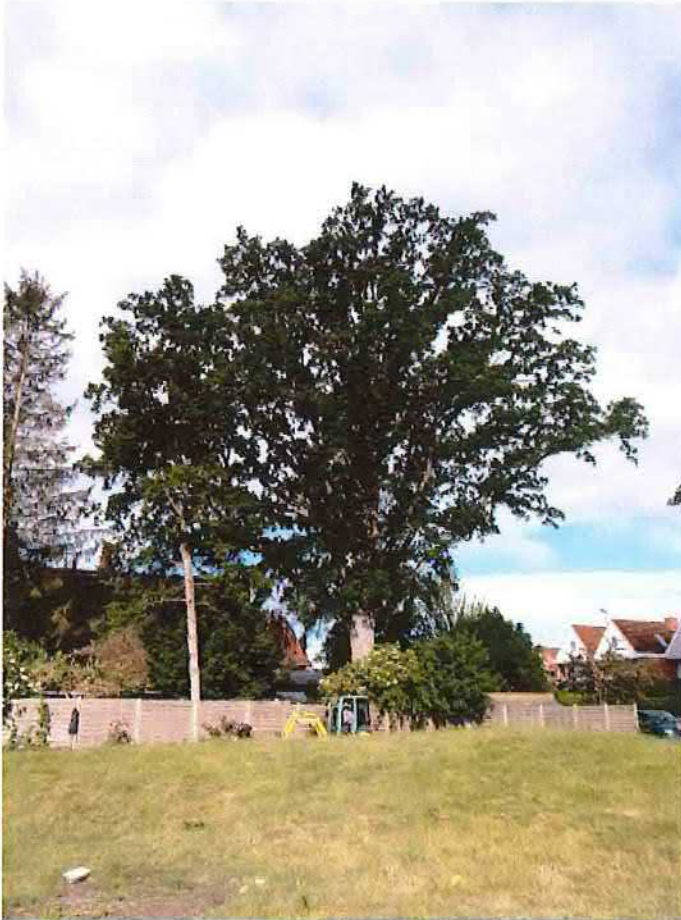
Foto 1:

Die gesundheitlichen Defizite bei der Eiche N-1 dürften in erster Linie auf Standortdefizite auf dem Nachbargrundstück sowie auf dem Baugrundstück zurückzuführen sein.

Desweiteren dürfte die Trockenheit der letzten beiden Jahre mit zu den Vitalitätseinbußen beigetragen haben.

Gesamtansicht der Stieleiche **N-1** auf dem nach Westen angrenzenden Nachbargrundstück Marktstraße 5.

Erkennbar hier die Vitalitätseinbußen in Form von leichter Kronenverlichtung, Kurztriebzigkeit und leicht erhöhtem Totholzbesatz -besonders im rechten (nördlichen) Kronenteil.

Links von der Eiche die -ebenfalls grenznah stehende- Rotfichte **N-2**.

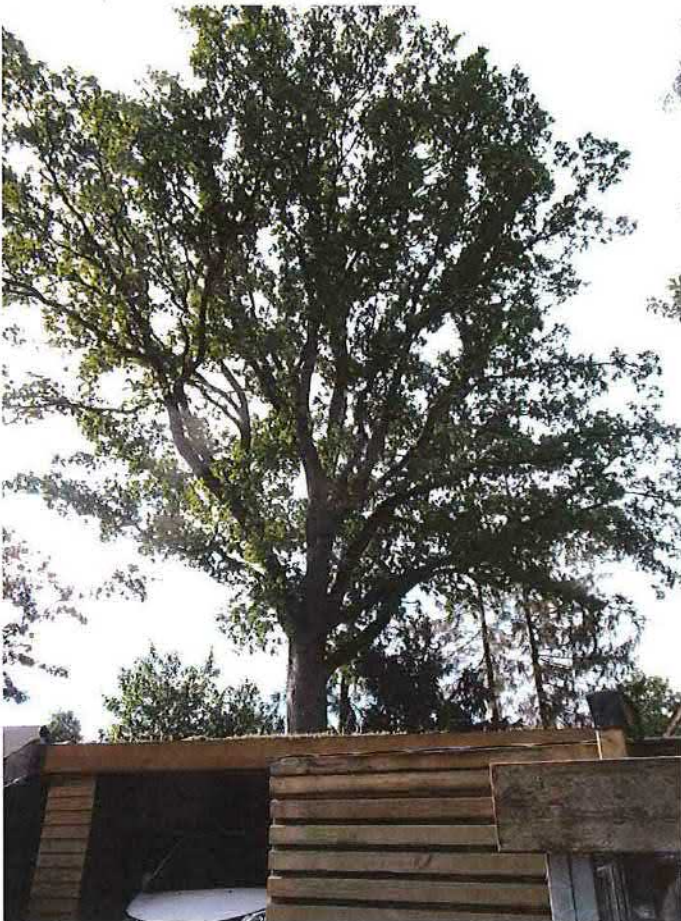
Foto 2:

Gesamtansicht der Stieleiche **N-1** auf dem nach Westen angrenzenden Nachbargrundstück Marktstraße 5.

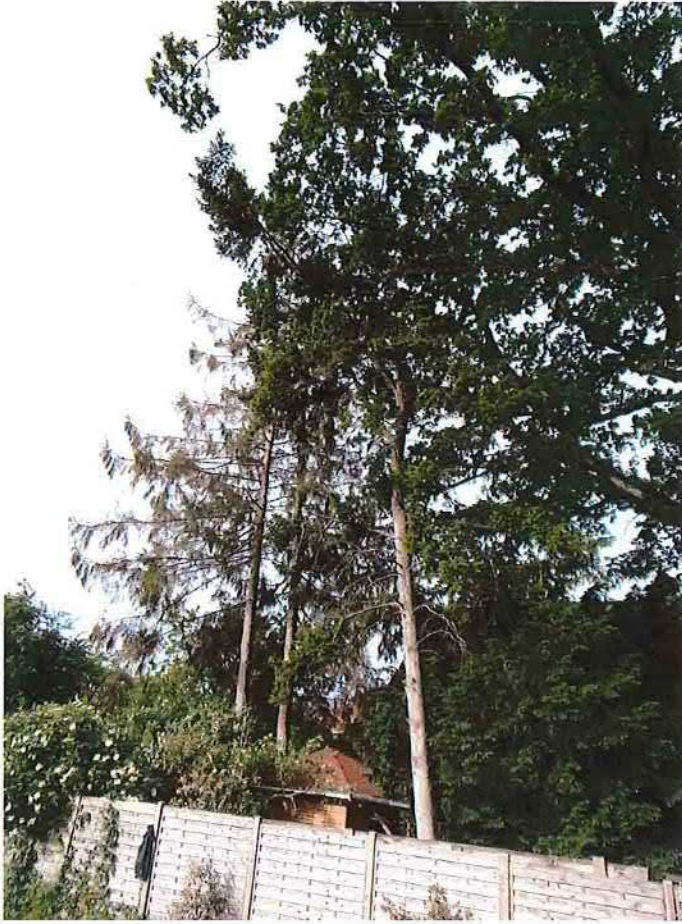
Foto **3**:

Bei der benachbarten Fichte N-2 kann es im Zuge der Aufgrabungen für die beiden Leitungen auch zu Wurzelschäden und Wurzelverlusten gekommen sein.

Außerdem dürften der Konkurrenzdruck durch die Eiche N-1 und die Trockenheit der letzten Jahre zu den Vitalitätsverlusten beigetragen haben.

Gesamtansicht der Rotfichte **N-2** auf dem nach Westen angrenzenden Nachbargrundstück Marktstraße 5.

Erkennbar hier die leichte Schräglage und die stark einseitige Krone aufgrund des Konkurrenzdruckes durch die Eiche **N-1**.

Im Hintergrund zwei stark vergreisende/absterbende Rotfichten auf Nachbargrund

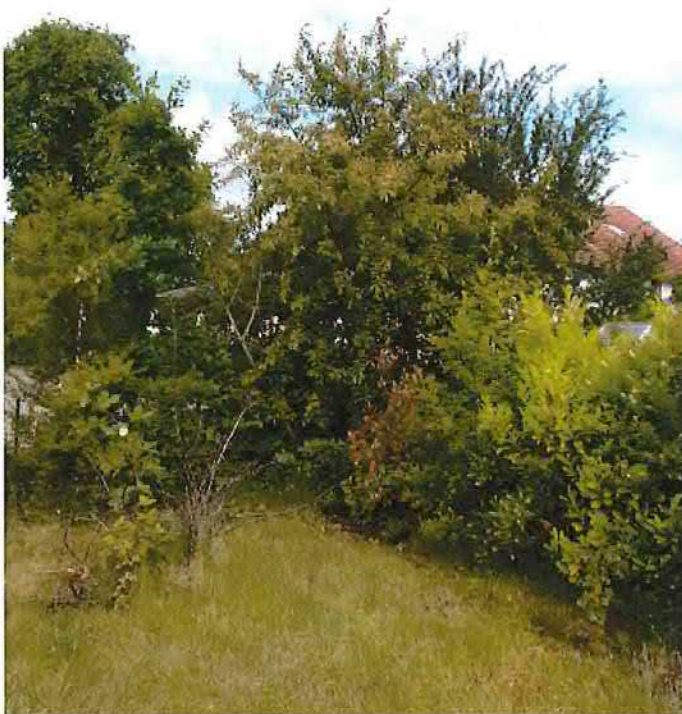
Foto **4**:

Gesamtansicht der weitgehend mängelfreien Traubenkirsche **3** im Bereich der westlichen Grundstücksgrenze.

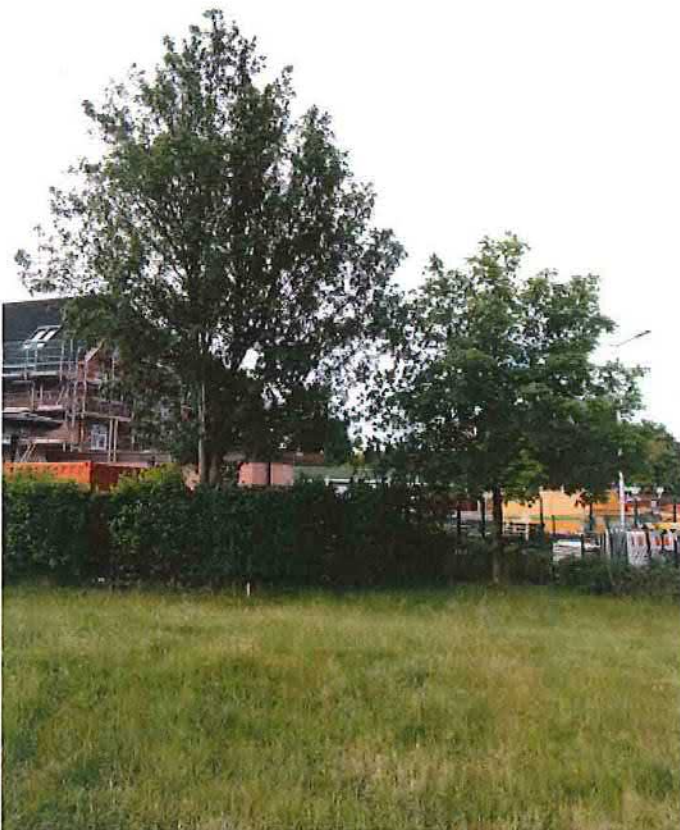
Foto 5:

Gesamtansicht des Spitzahornes 4 (rechts) auf dem Baugrundstück und des Feldahornes 5 auf dem ehemaligen Gelände der Stadtwerke Quickborn.

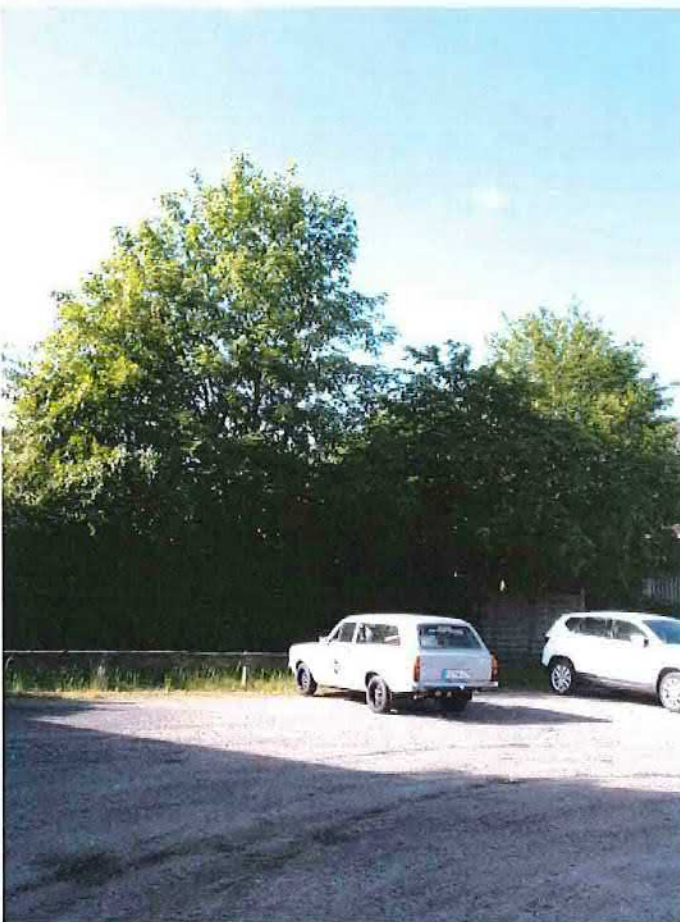
Foto 6:

Gesamtansicht des Feldahornes N-6 (rechts) und der Hainbuchen N-7 auf dem angrenzenden Gelände der Stadtwerke Quickborn sowie der Hainbuche N-8 und der drei Spitzahorne N-9 auf dem benachbarten Wohn- und Gewerbegrundstück.

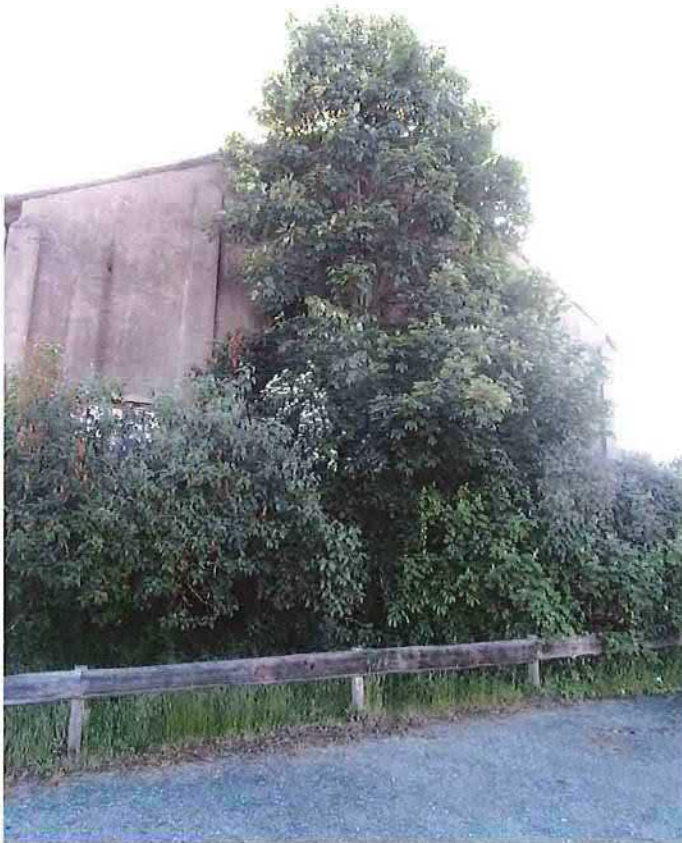
Foto 7:

Gesamtansicht des Bergahornes **10** auf dem Baugrundstück.

Erkennbar hier der Dichtstand am benachbarten Gewerbegebäude (Lagerhalle oder dergl.).

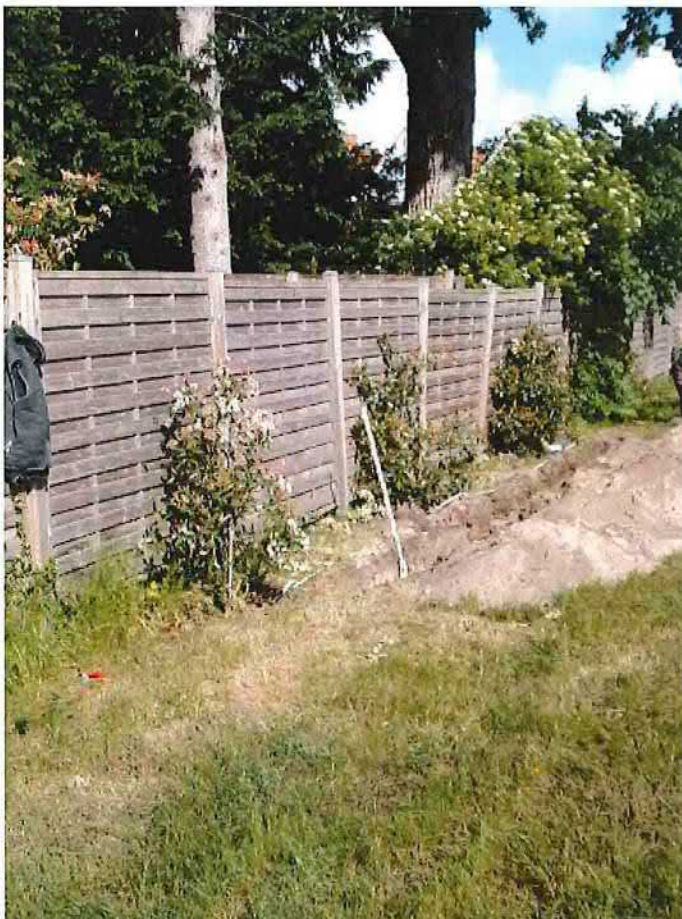
Foto 8:

Ansicht des in Handschachtung mit Kleinbaggerunterstützung ausgehobenen Wurzelsuchgrabens im Nahbereich der Grenze (Sichtschutzzaun) zum Nachbargrundstück Marktstraße 5 hin.

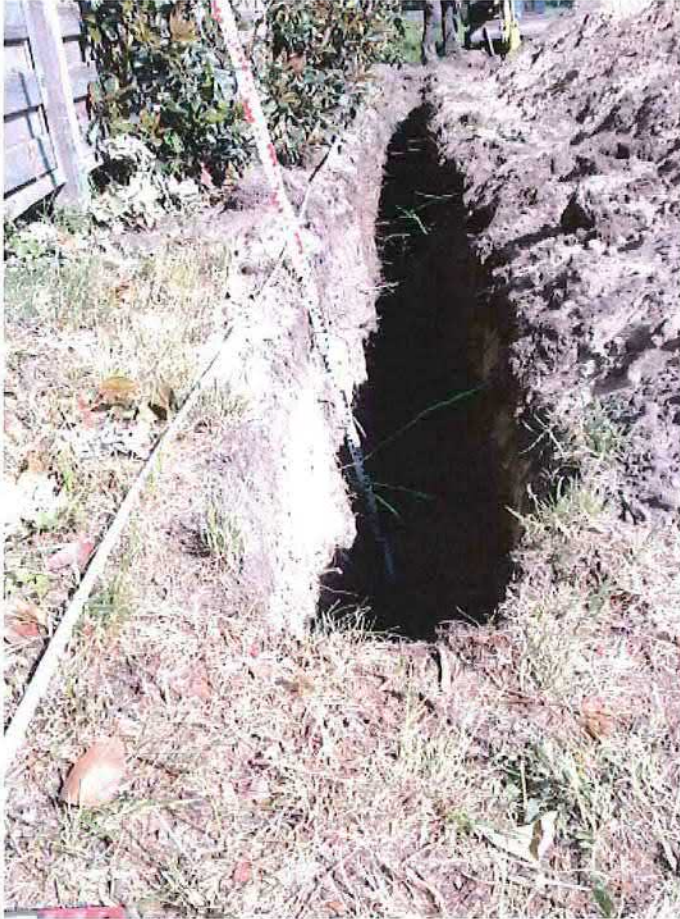
Foto 9:

Ansicht des baumschonend hergestellten Wurzelsuchgrabens im Nahbereich der Grenze (Sichtschutzzaun) zum Nachbargrundstück Marktstraße 5 hin.

Im südlichen Grabenteil sind hier nur vier Wurzeln von 2-3 cm Stärke sowie ein eher mäßiges Fein- und Schwachwurzelsystem zu erkennen.

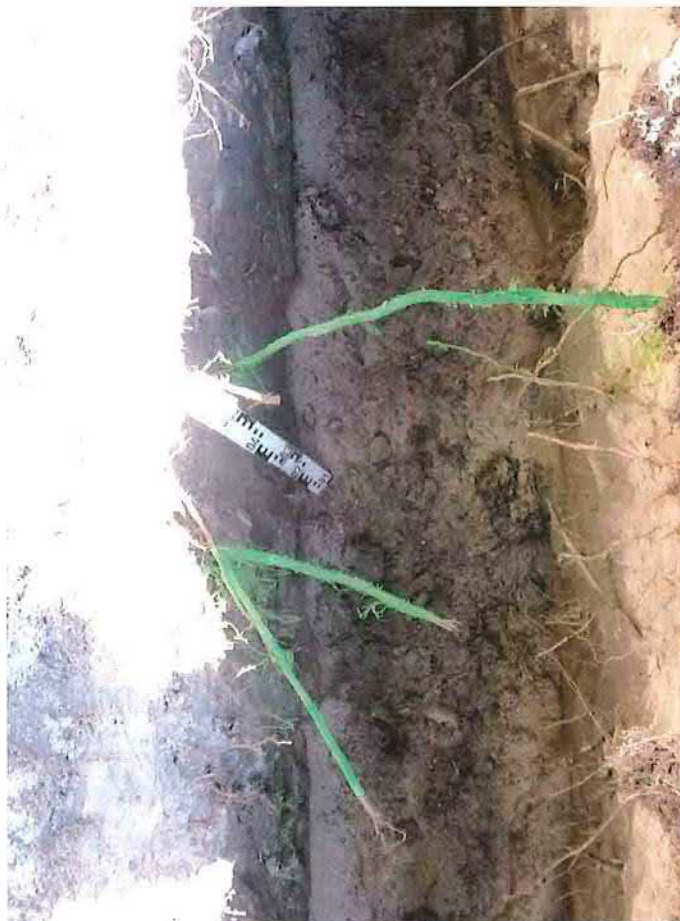
Foto 10:

Blick in den südlichen Teil des Wurzelsuchgrabens mit hier drei erkennbaren Wurzeln von 2-3 cm Stärke sowie einem eher mäßigen Fein- und Schwachwurzelsystem.

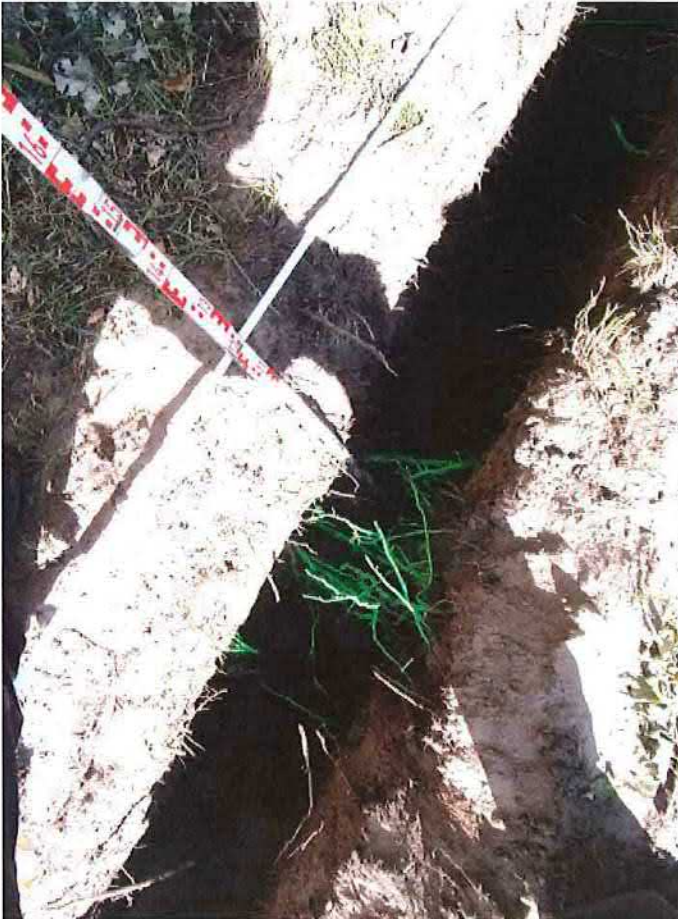
Foto 11:

Blick in den mittleren Teil des Wurzelsuchgrabens mit hier vorgefundenen Grobwurzeln von 2-3 cm Stärke sowie einem eher mäßigen Fein- und Schwachwurzelnwerk in einer Tiefe von ca. 30 bis 120 cm unter GOK (Geländeoberkante).

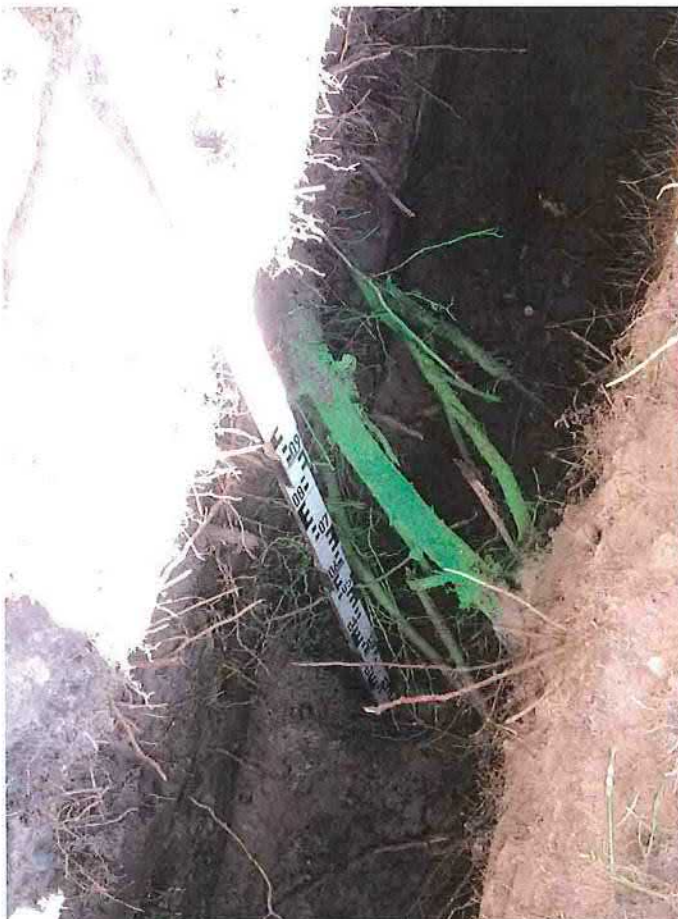
Foto 12:

Blick in den mittleren Teil des Wurzelsuchgrabens mit hier vorgefundenen Grobwurzeln von 2-4 cm Stärke sowie einem eher mäßigen Fein- und Schwachwurzelnwerk in einer Tiefe von ca. 30 bis 120 cm unter GOK (Geländeoberkante).

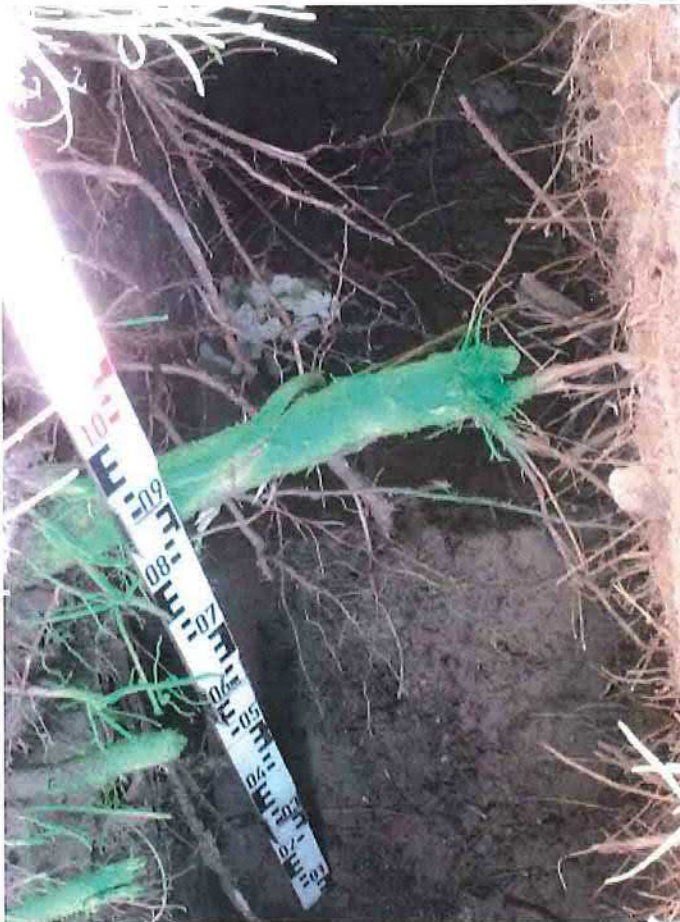
Foto 13:

Im Rahmen der Suchgrabungen wurde festgestellt, daß es -wohl im Zuge der Verlegung der Abwasserleitung in ca. 2015- zu nicht unerheblichen Schäden an den Wurzeln im Grabenbereich gekommen ist.

Eine Nachbehandlung der Wurzeln (Nachschneiden und Aufbringen eines Wundverschlussmittels) hat hier nach der Beschädigung augenscheinlich nicht stattgefunden.

Blick in den eher nördlichen Teil des grenznahen Wurzelsuchgrabens mit einer beschädigten Starkwurzel von ca. 6 cm Stärke und verschiedenen weiteren Grobwurzeln von 2-3 cm Stärke sowie einem eher mäßigen Fein- und Schwachwurzelnwerk in einer Tiefe von ca. 30 bis 120 cm unter GOK.

An der abgerissenen und augenscheinlich nicht nachbehandelten Starkwurzel haben sich bereits Adventivwurzeln gebildet, was bedeutet, daß die Beschädigung bereits vor längerer Zeit passiert ist.

Die bei den Aufgrabungen vorgefundenen Wurzeln sind fachgerecht zu durchtrennen, mit einem fungizidhaltigen Wundverschlussmittel zu behandeln und anschließend zum Schutz vor Austrocknung und/oder Frost zügig mit Boden oder geeigneten Baumgrubensubstraten zu verfüllen.

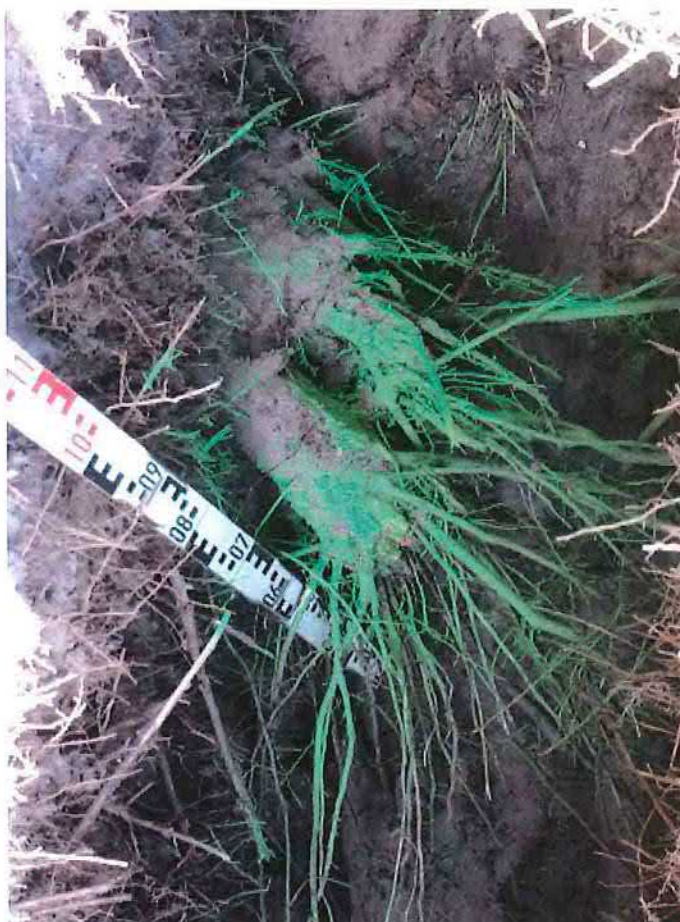
Foto 14:

Neben drei Starkwurzeln von 5-8 cm Stärke sind auch verschiedene Grobwurzeln bis ca. 4 cm Stärke abgerissen worden.

An den Abrißstellen der Stark- und Grobwurzeln haben sich verschiedene Adventivwurzeln bis ca. 1,5 cm Stärke gebildet.

Blick in den eher nördlichen Teil des grenznahen Wurzelsuchgrabens -im Nahbereich der nachbarlichen Eiche- mit zwei beschädigten Starkwurzeln von ca. 5 und 8 cm Stärke und verschiedenen weiteren Grobwurzeln von ca. 2-3 cm Stärke sowie einem eher mäßigen Fein- und Schwachwurzelnwerk in einer Tiefe von ca. 30 bis 120 cm unter GOK.

An den beiden abgerissenen und augenscheinlich nicht nachbehandelten Starkwurzeln haben sich bereits Adventivwurzeln gebildet, was bedeutet, daß die Beschädigung bereits vor längerer Zeit passiert ist.

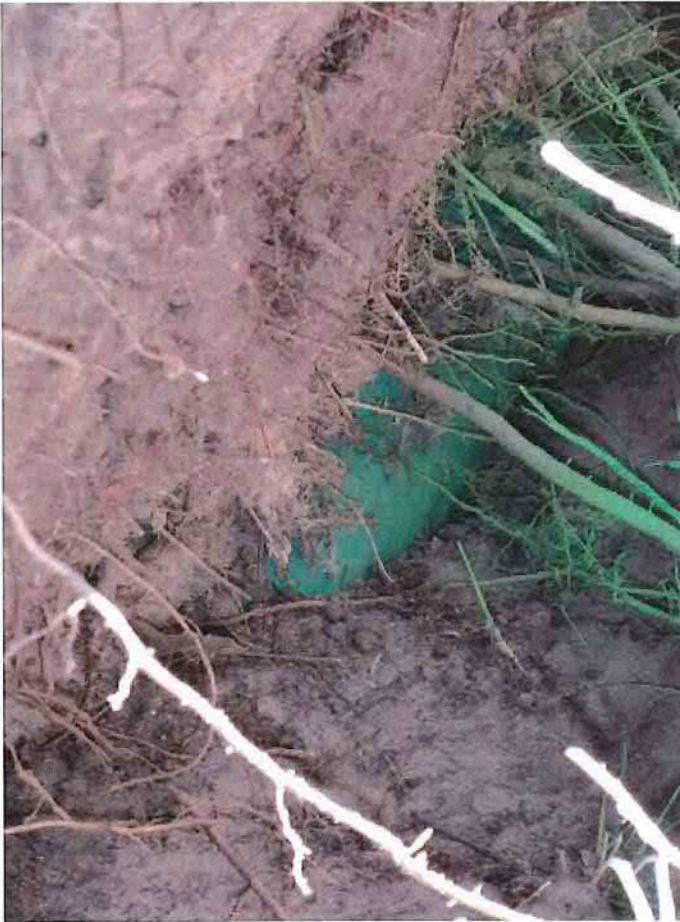
Foto 15:

Außerdem ist hier -nach Angaben der Stadtwerke Quickborn, Herr Mühle- etwa 2015 eine Abwasserleitung grenznah in ca. 1,30 m Tiefe unter GOK (Geländeoberkante) verlegt und an einen straßen-nahen Übergabe-/Kontrollschacht unmittelbar an der Grenze zu Nr. 5 hin angeschlossen worden.

Freigelegten Abwasserrohr im nördlichen Teil des grenznahen Wurzelsuchgrabens in ca. 1,30 m Tiefe, welches -nach Angabe der Stadtwerke Quickborn, Herrn Mühle- wohl etwa 2015 verlegt worden ist, um das Grundstück bzw. den Parkplatz des Wohn- und Geschäftsgrundstückes östlich des Stadtwerkegeländes zu entwässern.

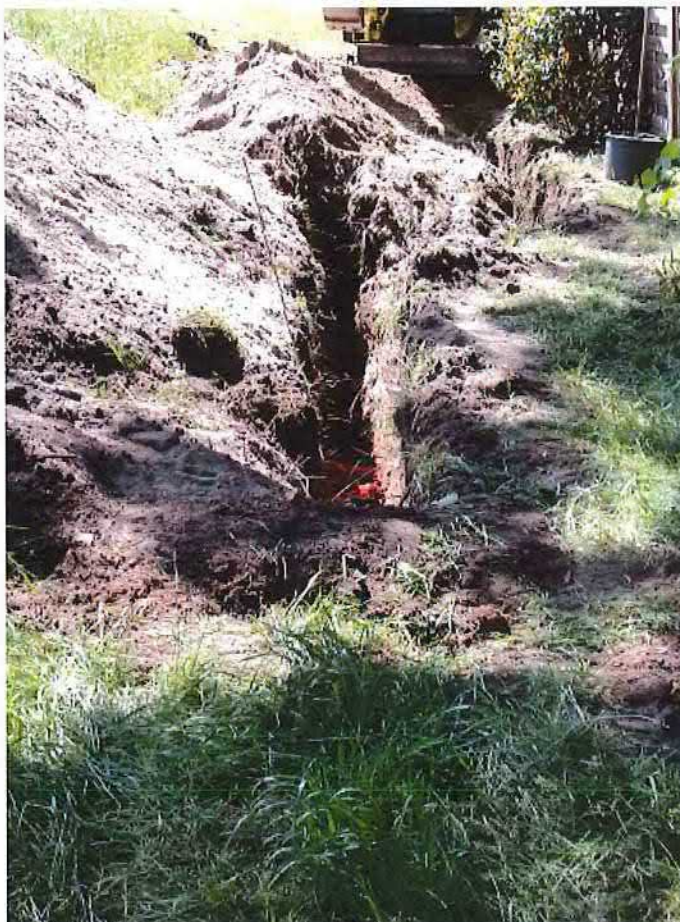
Foto 16:

Blick in den -aufgrund der erkundeten Abwasserleitung- versetzt angeordneten nördlichen Teil des Wurzelsuchgrabens mit verschiedenen ebenfalls vorgeschädigten Grobwurzeln von ca. 2-4 cm Stärke sowie einem eher mäßigen Fein- und Schwachwurzelnwerk in einer Tiefe von ca. 30 bis 120 cm unter GOK.

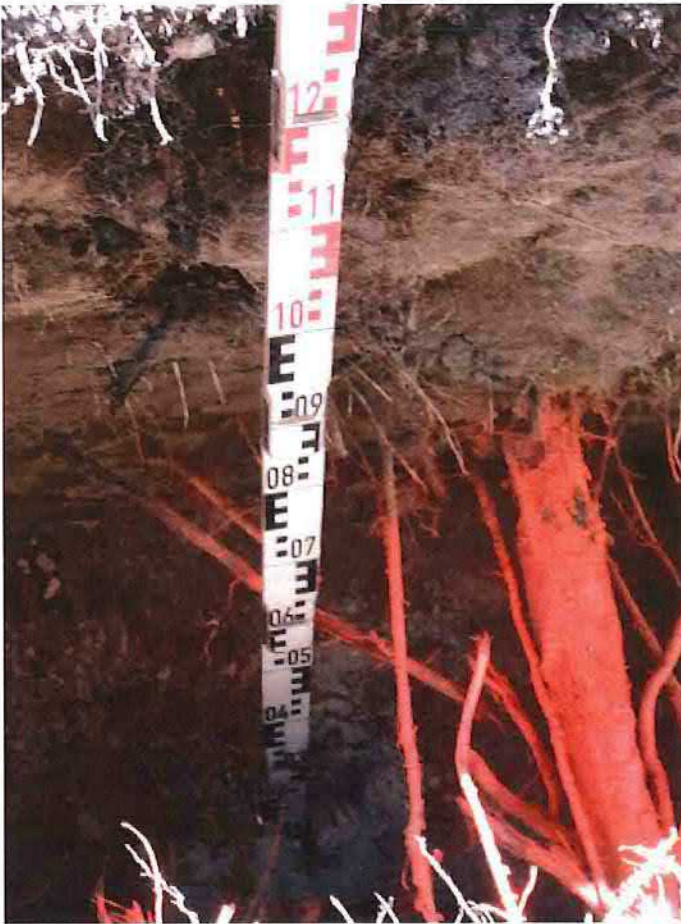
Foto 17:

Blick in den -aufgrund der erkundeten Abwasserleitung- versetzt angeordneten nördlichen Teil des Wurzelsuchgrabens mit verschiedenen ebenfalls vorgeschädigten Grobwurzeln von ca. 2-4 cm Stärke sowie einem eher mäßigen Fein- und Schwachwurzelnwerk in einer Tiefe von ca. 30 bis 120 cm unter GOK.

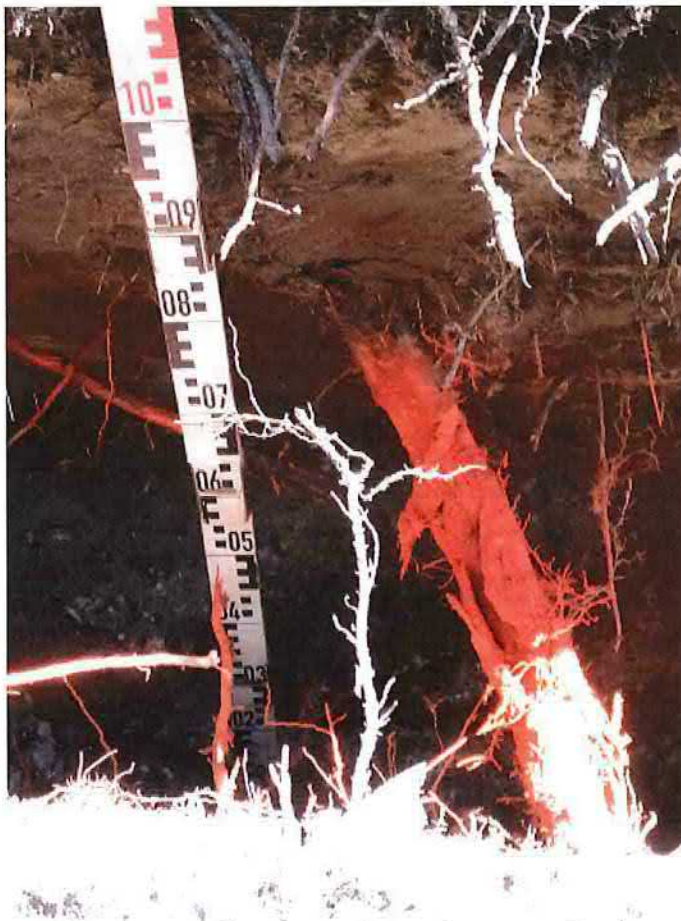
Foto 18:

Blick in den -aufgrund der erkundeten Abwasserleitung- versetzt angeordneten nördlichen Teil des Wurzelsuchgrabens mit verschiedenen ebenfalls vorgeschädigten Grobwurzeln von ca. 2-4 cm Stärke sowie einem eher mäßigen Fein- und Schwachwurzelnwerk in einer Tiefe von ca. 30 bis 120 cm unter GOK.

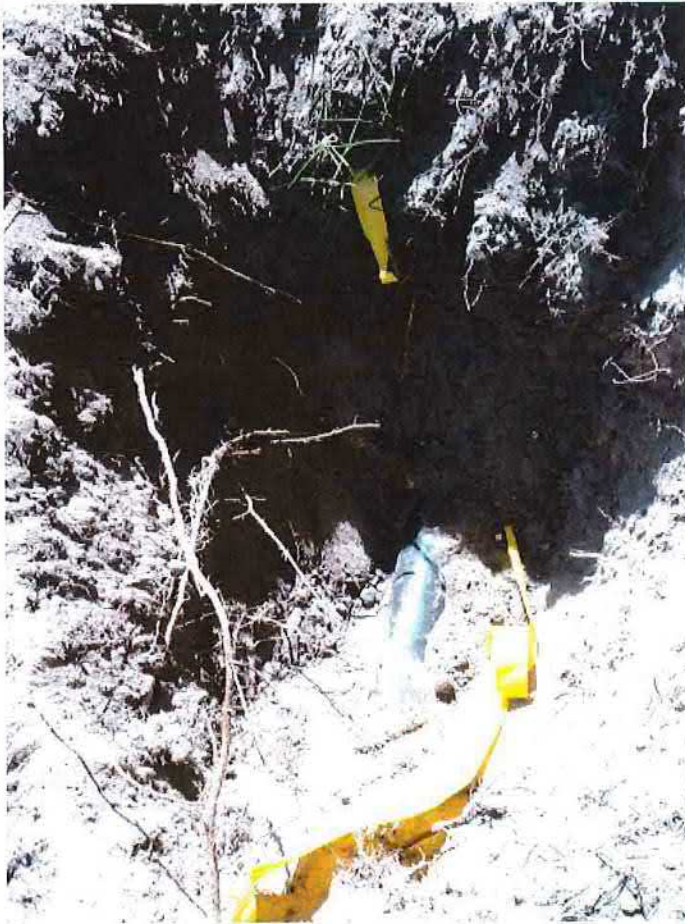
Foto 19:

Etwa in 2018 ist im selben Bereich -etwa 60 cm unter GOK- ein Glasfaserkabel verlegt worden, wobei es hier -zumindest partiell- auch zu Wurzelschäden gekommen sein dürfte.

Freigelegtes Glasfaserkabel -ca. 60 cm unter GOK- samt Warnband in Verlängerung des Wurzelsuchgrabens, welches -nach Angabe der Stadtwerke Quickborn, Herrn Mühle- wohl etwa 2018 verlegt worden ist.

Auch hierbei könnten einzelne Wurzelstränge beschädigt worden sein, sofern sich nach dem Einbau der Abwasserleitung ca. 2015 schon wieder Adventivwurzeln gebildet hatten.
