INSTITUT FÜR  
BAUMPFLEGE  
H A M B U R G

**Gutachten zur baumbiologischen Untersuchung  
einer Eiche auf dem Grundstück Marktstraße 5  
in 25451 Quickborn**

Projekt-Nr. 41-21-04-100

**27. Mai 2021**

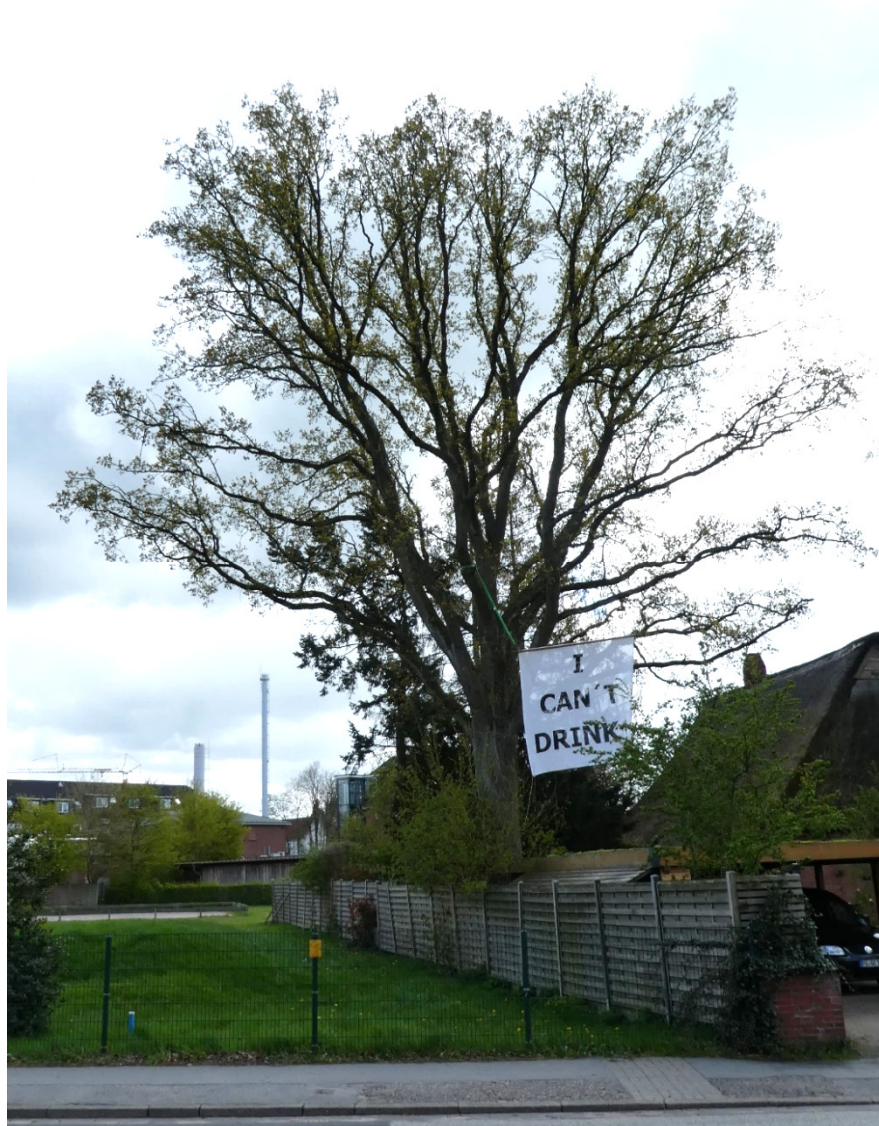
Die Eiche steht auf dem Grundstück Marktstraße 5 in Quickborn direkt an der Grundstücksgrenze zum Grundstück Marktstraße 1 bis 3 (Abb. 1). Sie hat einen Stammdurchmesser von 1,01 m in 1 m Höhe und einen Kronendurchmesser von ca. 20 m. Die Eiche steht etwa 1,5 m entfernt zur Grenze und bis zum Stammmittelpunkt sind es etwa 2 m. Der Baum überragt daher das Nachbargrundstück Nr. 1 bis 3 um ca. 9 m.

Abb. 1: Die Eiche steht direkt an der Grundstücksgrenze

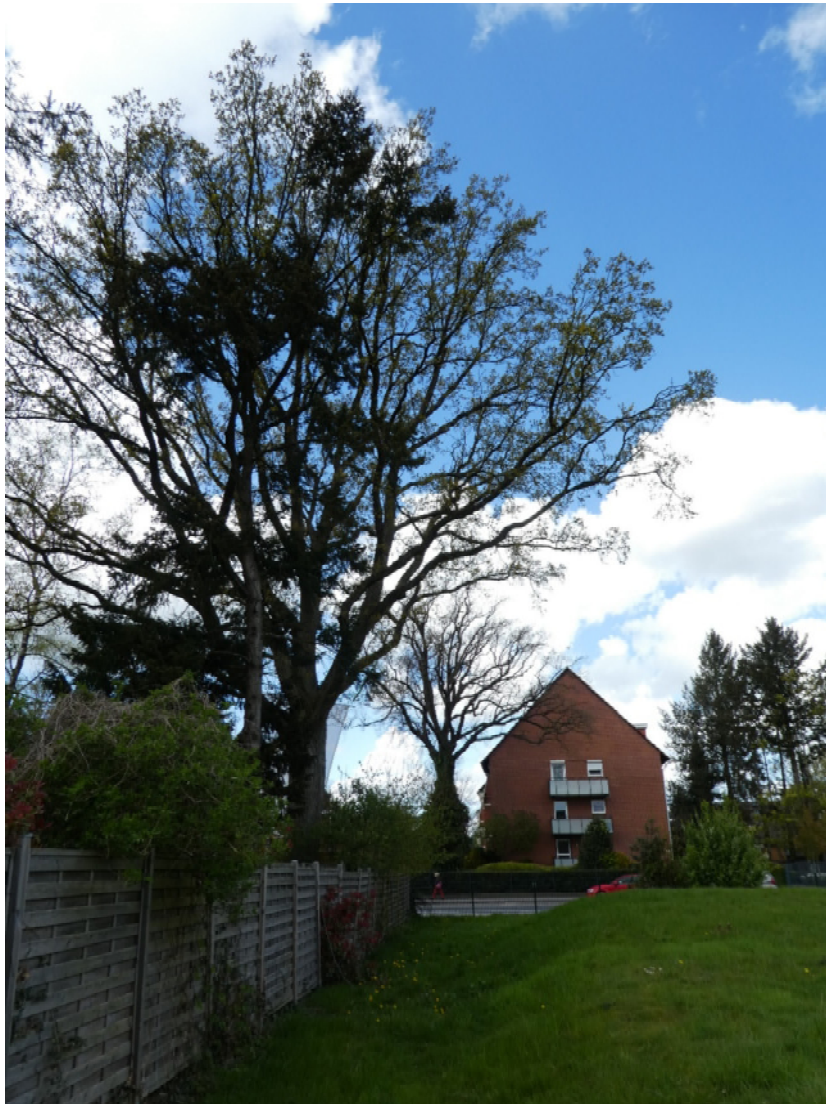
Derzeit befindet sich im äußeren Wurzelbereich des Baumes auf dem Grundstück Marktstraße 1 bis 3 bereits seit mehreren Jahren eine größere Erdmiete

(Abb. 2). Diese wurde laut Aussage des Baumeigentümers hier aufgeschüttet als im hinteren Bereich dieses Grundstückes ein Parkplatz gebaut wurde. Die Erdmiete besteht somit augenscheinlich aus Oberboden, stellt jedoch eine Übererdung oder Überfüllung von Teilen des Wurzelbereiches dar. Inwieweit hierdurch Schäden an dem Baum entstanden sind ist fraglich. Insgesamt ist die Vitalität des Baumes als durchaus alters- und standorttypisch anzusehen. Jedoch sind augenscheinlich in den vergangenen Jahren immer wieder Eingriffe in den Wurzelbereich des Baumes erfolgt, und zwar sowohl auf dem Grundstück des Baumeigentümers als auch auf dem Grundstück Marktstraße 1 bis 3. Gemäß den zur Verfügung gestellten Unterlagen sind hier neben der Erdablagerung mehrere Leitungsverlegungen im Wurzelbereich erfolgt. Die Wurzelsuchgrabung des Gartenbauingenieurs Thomsen ergab sehr deutlich, dass an der Eiche Altschäden im Wurzelbereich vorliegen. Der Baum hat diese aber durch Wurzelneubildung in Teilen kompensiert und er hat sich den Boden- bzw. Wurzelbereich auf dem Grundstück Marktstraße 1 bis 3 wieder erschlossen.

Abb. 2: Im Wurzelbereich der Eiche lagert schon längere Zeit eine erhebliche Menge an Oberboden (Erdmiete)

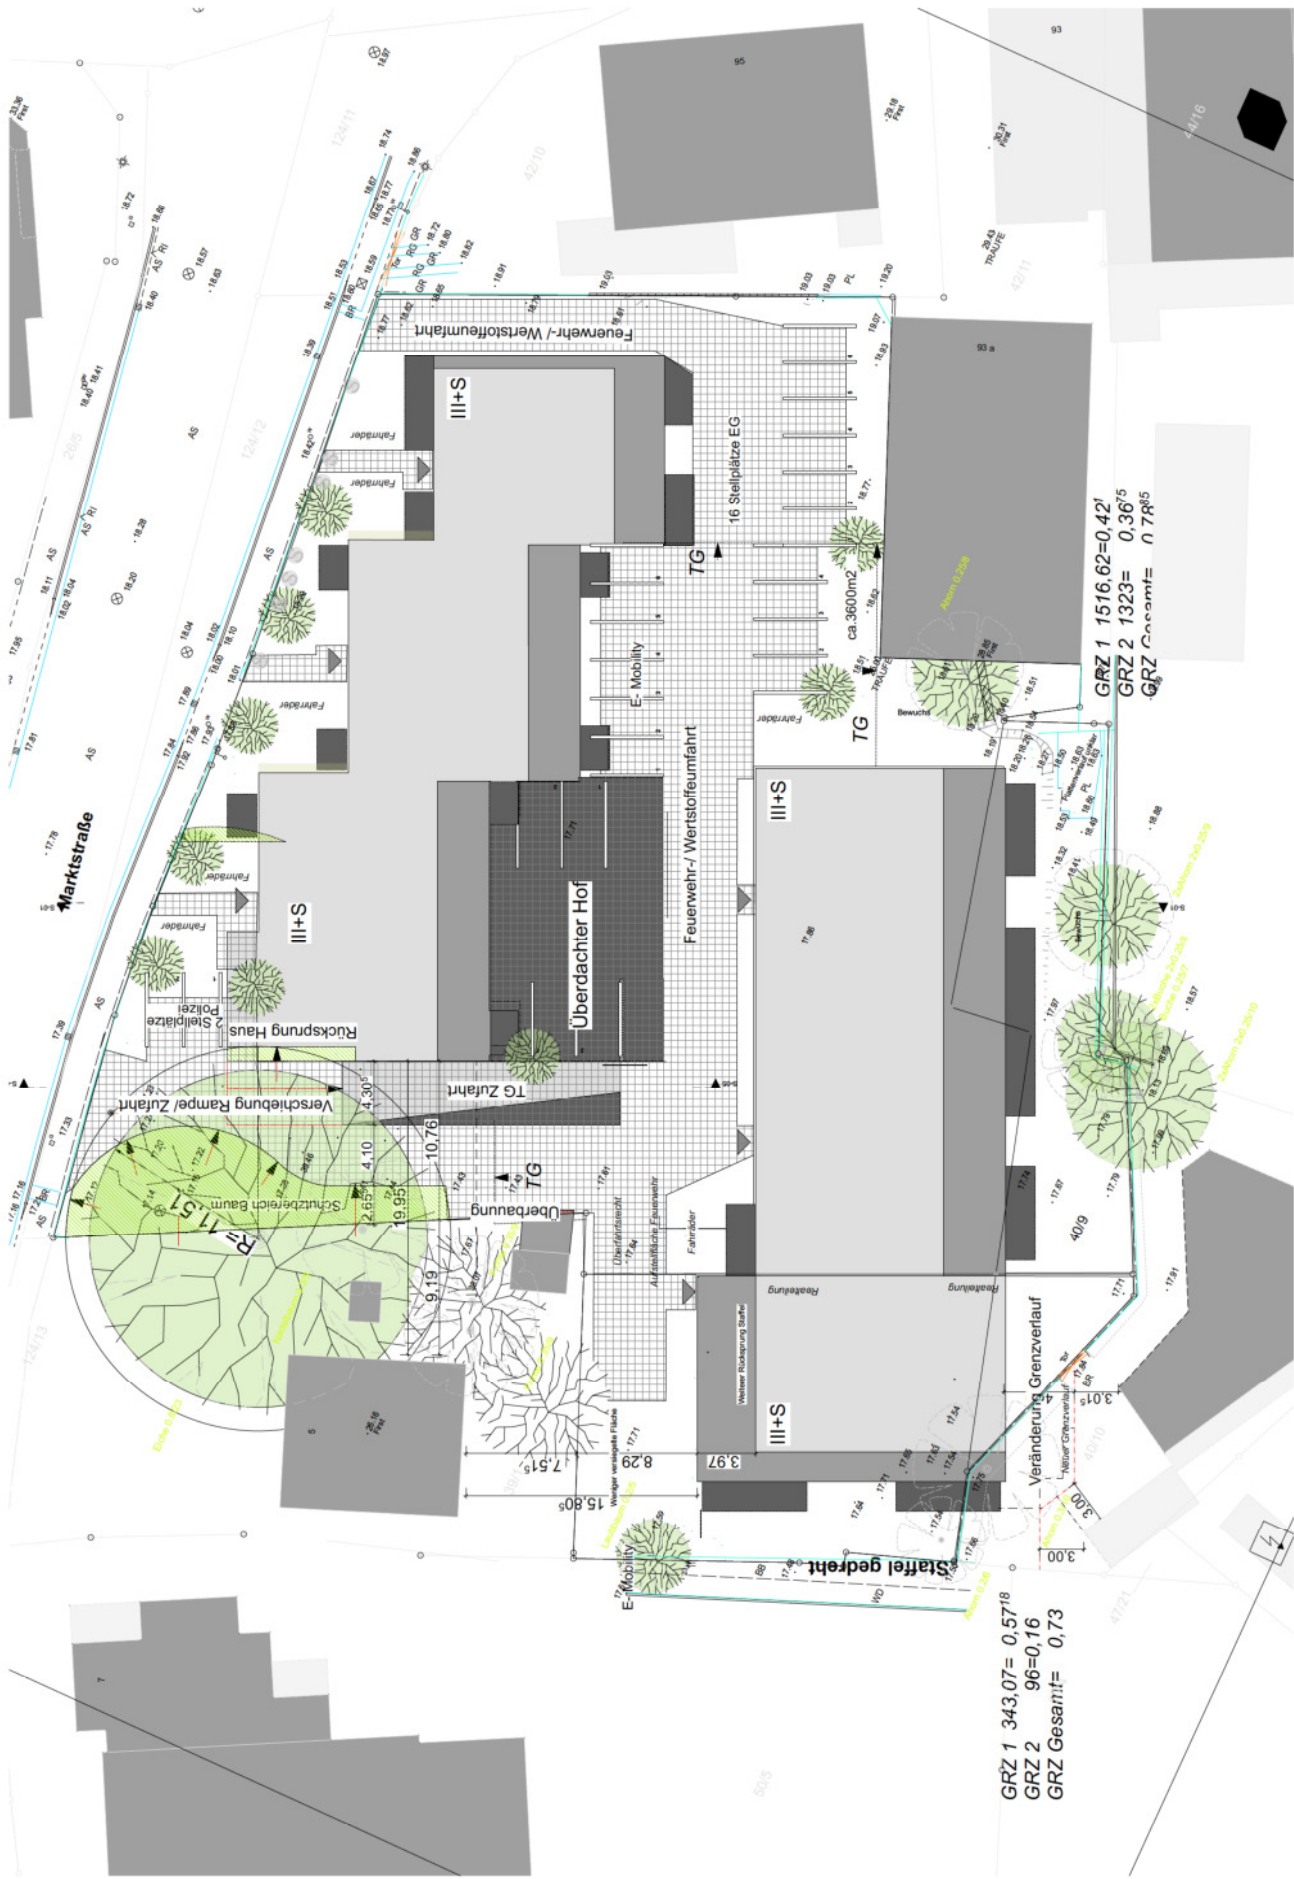
Anhang: - Lageplan

Gemäß den zur Verfügung gestellten Unterlagen sieht die aktuelle Planung einen deutlich größeren Schutzbereich für die Eiche vor als dies bei den vorhergehenden Planungen der Fall war. Hiernach kann der unmittelbare Bereich entlang der Grundstücksgrenze in einer Breite von mindestens 2,65 m von jeglicher Beeinträchtigung freigehalten werden. Von der Straße aus gesehen kann zudem ein Bereich von bis zu 4,10 m Abstand zum Baumstandort Kreis- bzw. bogenförmig bis knapp hinter den Baumstandort als Schutzbereich von jeglichen Beeinträchtigungen freigehalten werden (siehe Lageplan im Anhang). Hierdurch vergrößert sich der Schutzbereich deutlich und die Eingriffe in den Wurzelbereich der Eiche werden somit im Vergleich zur ursprünglichen Planung erheblich reduziert. Diese sah vor, dass direkt an der Grundstücksgrenze entlang die Zuwegung für die Baustelle als Baustraße sowie die spätere Zu- und Ausfahrt auf das Grundstück gebaut wird. Dieser Bereich wird jedoch durch die Umplanungen und den im Lageplan dargestellten Schutzbereich an der Grundstücksgrenze von jeglicher Beeinträchtigung freigehalten.

Der Schutzbereich kann durch einen ortsfesten Baumschutzzaun (siehe Kapitel 6) vollständig geschützt werden. Entlang der hier dargestellten äußeren Linie des Schutzbereiches kann zunächst vor Baubeginn ein Wurzelsuchgraben erstellt werden. Gegebenenfalls vorhandene Wurzeln können dann schneidend durchtrennt und fachgerecht behandelt werden. Es muss dann ein Wurzelvorhang installiert werden. Hierdurch wird der Eingriff auf den Baum reduziert und die Beeinträchtigung minimiert. Der Bereich des Wurzelvorhangs muss dann während der gesamten Bauzeit bewässert werden. Zudem wird eine Bewässerung des Schutzbereiches der Eiche in den Sommermonaten empfohlen. Außerhalb des Schutzbereiches kann dann in konventioneller Bauweise ein Eingriff in den Untergrund zur Befestigung für die Baustraße sowie für die spätere permanente Zufahrt erfolgen.

Zum Schutz der zu erhaltenden Eiche muss vor Baubeginn ein ortsfester Baumschutzzaun gemäß DIN 18 920 von 2 m Höhe in Holz mit fester Verankerung im Boden im Bereich der im Lageplan im Anhang dargestellten Schutzzone für den Baum erstellt werden. Die Position des Baumschutzzaunes ist dann entsprechend regelmäßig zu kontrollieren. Eine baubegleitende Fachaufsicht für den Baumschutz wird dringend empfohlen.
