Ulzburger Landstraße Engstellensignalisierung auf Brücke über BAB 7

Verkehrsgutachten Auswertung des Verkehrsversuchs

Mai 2024

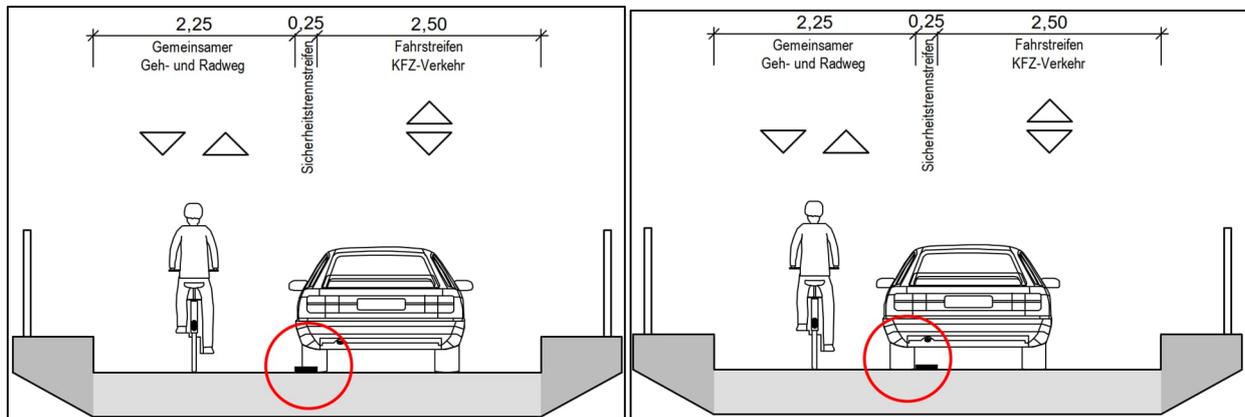
Anhand von Videoaufzeichnungen aus September 2023 [7] wurde festgestellt, dass die Hälfte der beobachteten Fahrzeuge den Sicherheitstrennstreifen (durchgezogene Breitstrichmarkierung) während der Fahrt streifen (Abbildung 11, links). Etwa 10 % aller Fahrzeuge überfahren mit einem Reifen die Markierung komplett (Abbildung 11, rechts) und greifen somit deutlich in den Verkehrsraum des Fuß- und Radverkehrs ein.

Abbildung 11 – links: „Streifen“ der Breitstrichmarkierung, rechts: „Überfahren“ der Breitstrichmarkierung [Quelle: Eigene Darstellung]

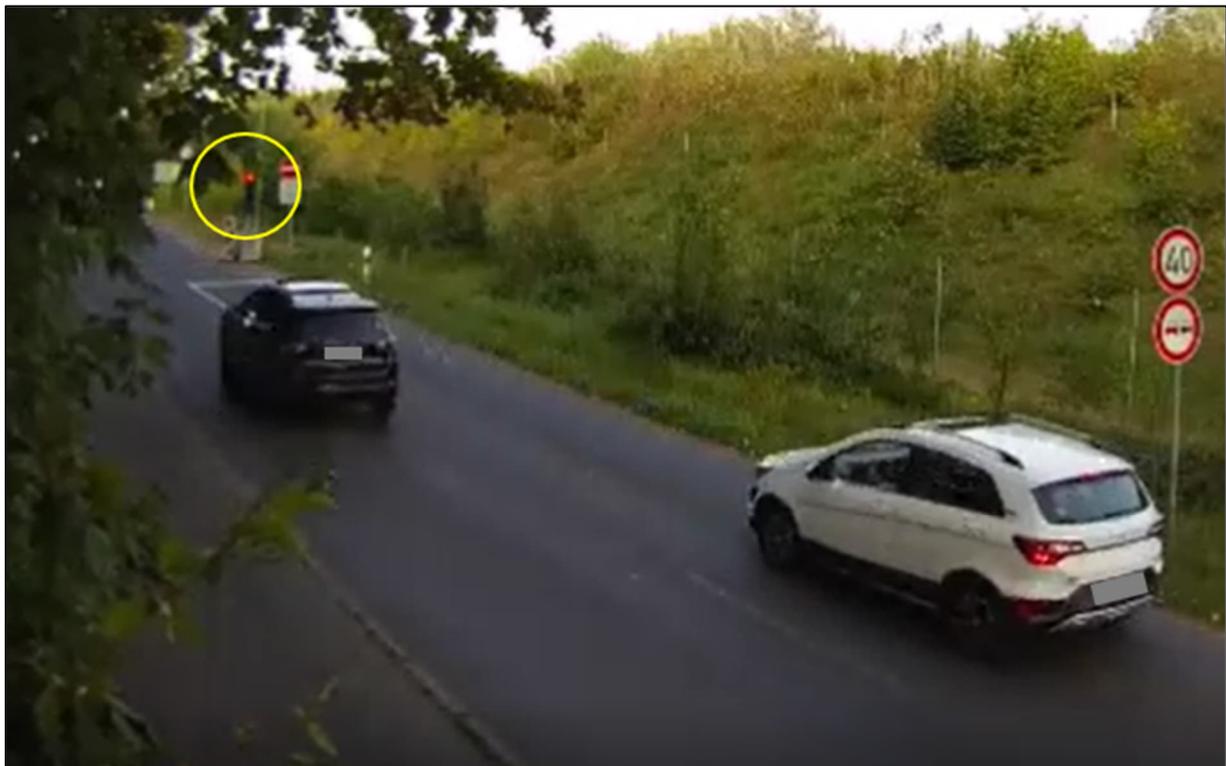
Mit Hilfe der Videoaufzeichnungen aus September 2023 [7] konnten in einem Zeitraum von fünfeinhalb Stunden 12 Rotlichtverstöße in Fahrtrichtung Quickborn-Heide beobachtet werden. Drei dieser Rotlichtverstöße waren am vorderen, wartenden Fahrzeug vorbei (Abbildung 12).

Abbildung 12 – Ein Überholvorgang bei roter LSA aus Süden kommend [7]

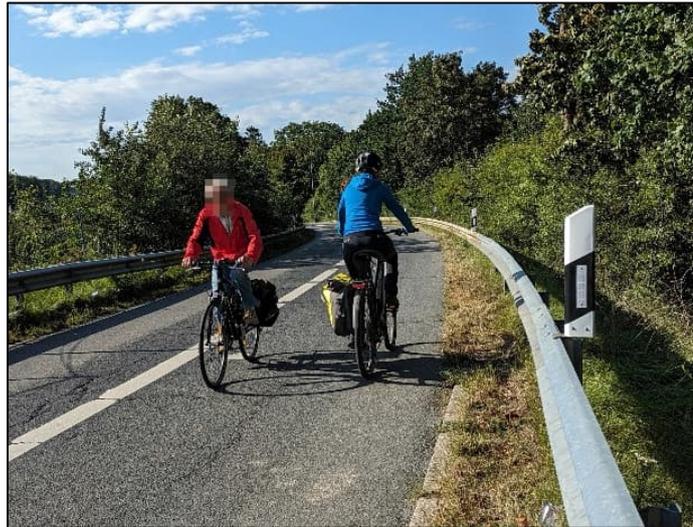
- **Örtlicher Zustand** Gemeinsamer Geh- und Radweg im Zweirichtungsverkehr mit einer Breite von 2,50 m inkl. Sicherheitsräumen und Markierung auf Fahrbahnniveau. (Abbildung 13)

Abbildung 13 – Begegnungsfall zweier Personen auf Fahrrädern [Quelle: Eigene Aufnahme]

- **Regelwerke** Gem. Tab.5 [13] ist für einen außerorts liegenden gemeinsamen Geh- und Radweg eine Breite von 2,50 m zzgl. Sicherheitsräume erforderlich.⁹
- **Sicherheitsdefizit** Die vorhandene Breite ist nicht richtlinienkonform. Sie ermöglicht kein sicheres Begegnen und erfordert ein Betreten nebenliegender Sicherheits- sowie Verkehrsräume anderer Verkehrsteilnehmender.

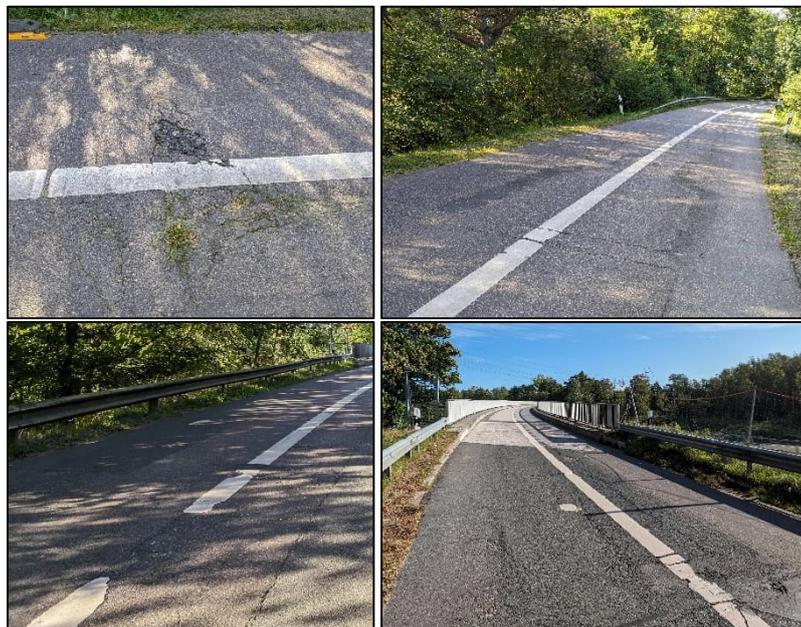
- **Örtlicher Zustand** Schlaglöcher, Geistermarkierung, Lücken in Fahrbahnmarkierung, Spurrinnen (Abbildung 14)

Abbildung 14 - vorhandene Straßenschäden – o.l. Schlaglöcher; o.r. Geistermarkierung; u.l. fehlende Markierung; u.r. Spurrinnen [Quelle: Eigene Aufnahmen]

- **Sicherheitsdefizit** Die vorhandenen Straßenschäden stellen ein Unfallrisiko dar. Sie können den Kfz- und Radverkehr zum Ausweichen oder Bremsen verleiten, was zum Konflikt mit anderen Verkehrsteilnehmenden führen kann. Im Winter kann sich im Bereich der Schadflächen Glatteis bilden. Für Radfahrende stellen Schlaglöcher und Spurrinnen eine erhöhte Sturzgefahr dar. Die „Geistermarkierungen“ können vor allem im Dunkeln zu Irritation führen.

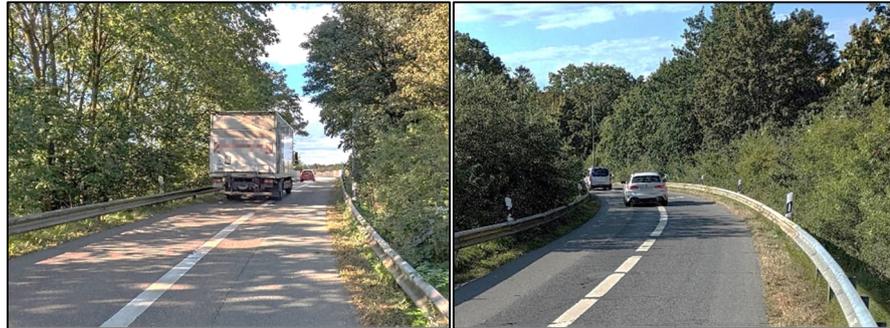
- **Örtlicher Zustand** Überschreitung der zulässigen Höchstgeschwindigkeit und der zulässigen Fahrzeugbreite (Abbildung 15, links), Überfahren der Fahrbahnmarkierung (Abbildung 15, rechts)

Abbildung 15 – links: Missachtung der Breitenbeschränkung (Z 264-2); rechts: Überfahren der Breitstrichmarkierung [Quelle: Eigene Aufnahmen]

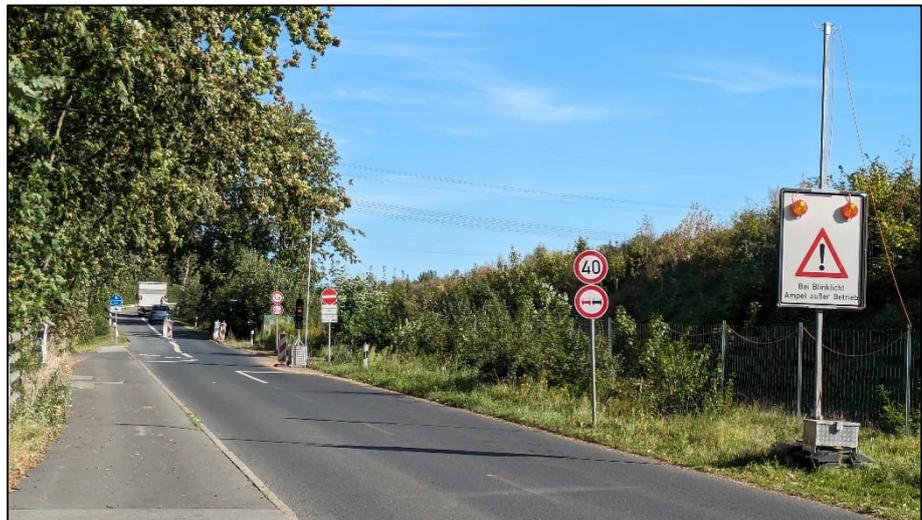
linksseitig 1 Pfosten mit Zusatzzeichen „bei Rot Motor aus“ (auf Abbildung 16 von Bäumen verdeckt),

Abbildung 16 - Blick zur Engstelle (Fahrtrichtung nach Quickborn-Heide) [Quelle: Eigene Aufnahme]

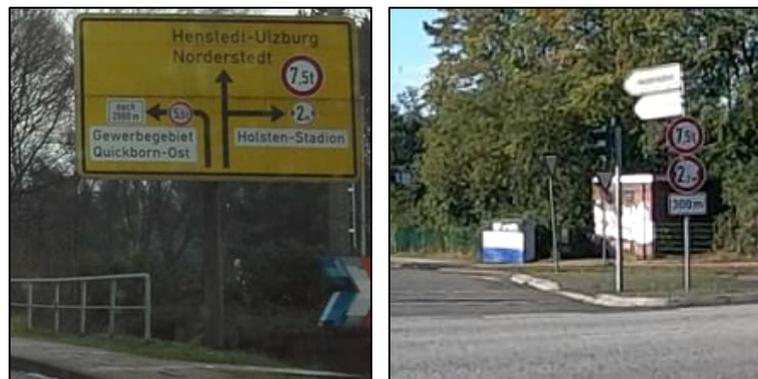
- Örtlicher Zustand Die Zufahrtsbeschränkungen sind mittels Vorwegweiser in den übergeordneten Straßen angekündigt. In den gleichrangigen Straßen erfolgt die Ankündigung mittels StVO-Zeichen. (Abbildung 17)

Abbildung 17 - ankündigende Beschilderung für Zufahrtsbeschränkungen - links: Vorwegweiser [Quelle: cougaris bei Mapillary], rechts: StVO-Zeichen [Quelle: Eigene Aufnahme]

- Regelwerke [22] 4.1 „(1) Die ausreichende Wahrnehmbarkeit, Erkennbarkeit und Lesbarkeit der wegweisenden Information ist bei der Wahl des Standortes für die Beschilderung zur zügigen und vollständigen Informationsübermittlung an die Verkehrsteilnehmer sicherzustellen. Es gilt eine möglichst hohe Auffälligkeit der Beschilderung [...] zu erreichen. [...]“
- Sicherheitsdefizit Die Vorwegweiser und StVO-Zeichen sind teilweise veraltet und schlecht lesbar. Die Aufstellorte sind teilweise ungünstig gewählt.

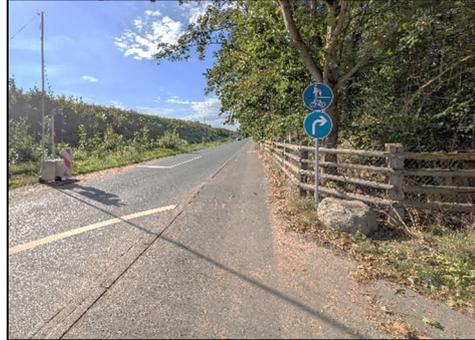
- **Örtlicher Zustand** Die Grundstückszufahrt Ulzburger Landstraße 263A (Reiterhof) und die Einmündung Dreibeekenmoorweg sind nicht in die LSA eingebunden, befinden sich allerdings innerhalb des Einflussbereiches. (Abbildung 18)

Abbildung 18 - Blick von Grundstückszufahrt Reiterhof in Fahrtrichtung Quickborn-Ort
[Quelle: Eigene Aufnahme]

- **Regelwerke** [1] 5.2.6 „An Grundstückszufahrten, die innerhalb einer signalisierten Engstelle offen gehalten werden müssen, kann davon ausgegangen werden, dass [...] Anlieger [...] sich durch Beobachtung des Verkehrs der Signalsteuerung anpassen können, obwohl die Signalgeber für sie nicht sichtbar sind. Grundstückszufahrten mit starkem Verkehrsaufkommen müssen in der Regel in die Signalisierung einbezogen werden.“
- **Sicherheitsdefizit** Das Linkseinbiegen vom Reiterhof auf die Ulzburger Landstraße ist untersagt, das dazugehörige Verkehrszeichen Z 209 „Vorgeschriebene Fahrtrichtung Rechts“ jedoch ungünstig angeordnet. Das Einbiegen vom Dreibeekenmoorweg ist in alle Richtungen erlaubt, aber der Signalgeber von der untergeordneten Zufahrt teilweise schlecht sichtbar.
