## Quickborn – Ulzburger Landstraße

Untersuchung zur Engstelle auf der Brücke über die BAB 7

08.05.2024 Stadt Quickborn, Ausschusssitzung

SBI, Dipl.-Ing. Matthias Grote, Natalie Lüdke B. Eng.

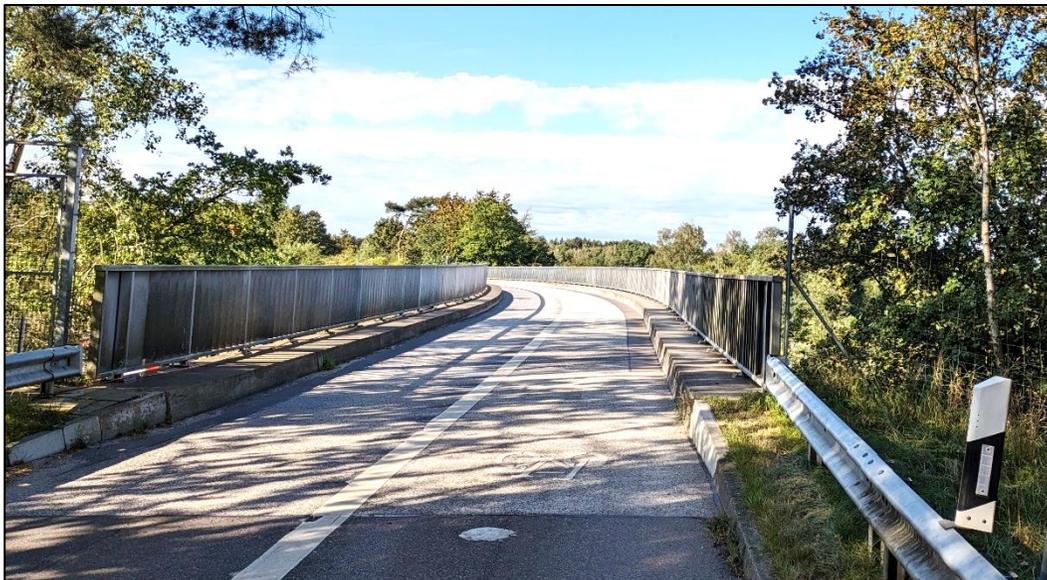
- Brückenquerschnitt mit lichter Breite zwischen den Kappen von ca. 5 m
- Länge des Engstellenquerschnitts in Brücken-/ Dammlage ca. 450 m
- zusätzliche Signalisierung für Radverkehr im Norden

Querschnitt der Brücke in Blickrichtung Süd [Quelle: Eigene Aufnahme]

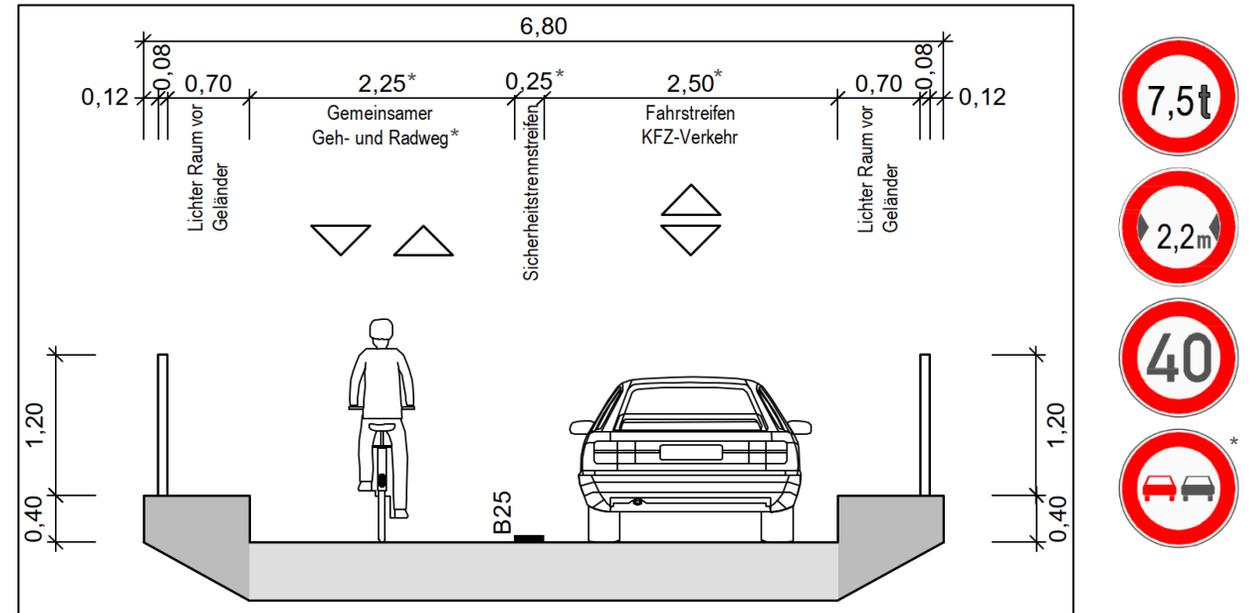
Querschnittsaufteilung und Geometrie im Verkehrsversuch (Blick in Fahrtrichtung Quickborn-Heide)

\* = geändert gegenüber der Vorzugsvariante des Planungsbüros

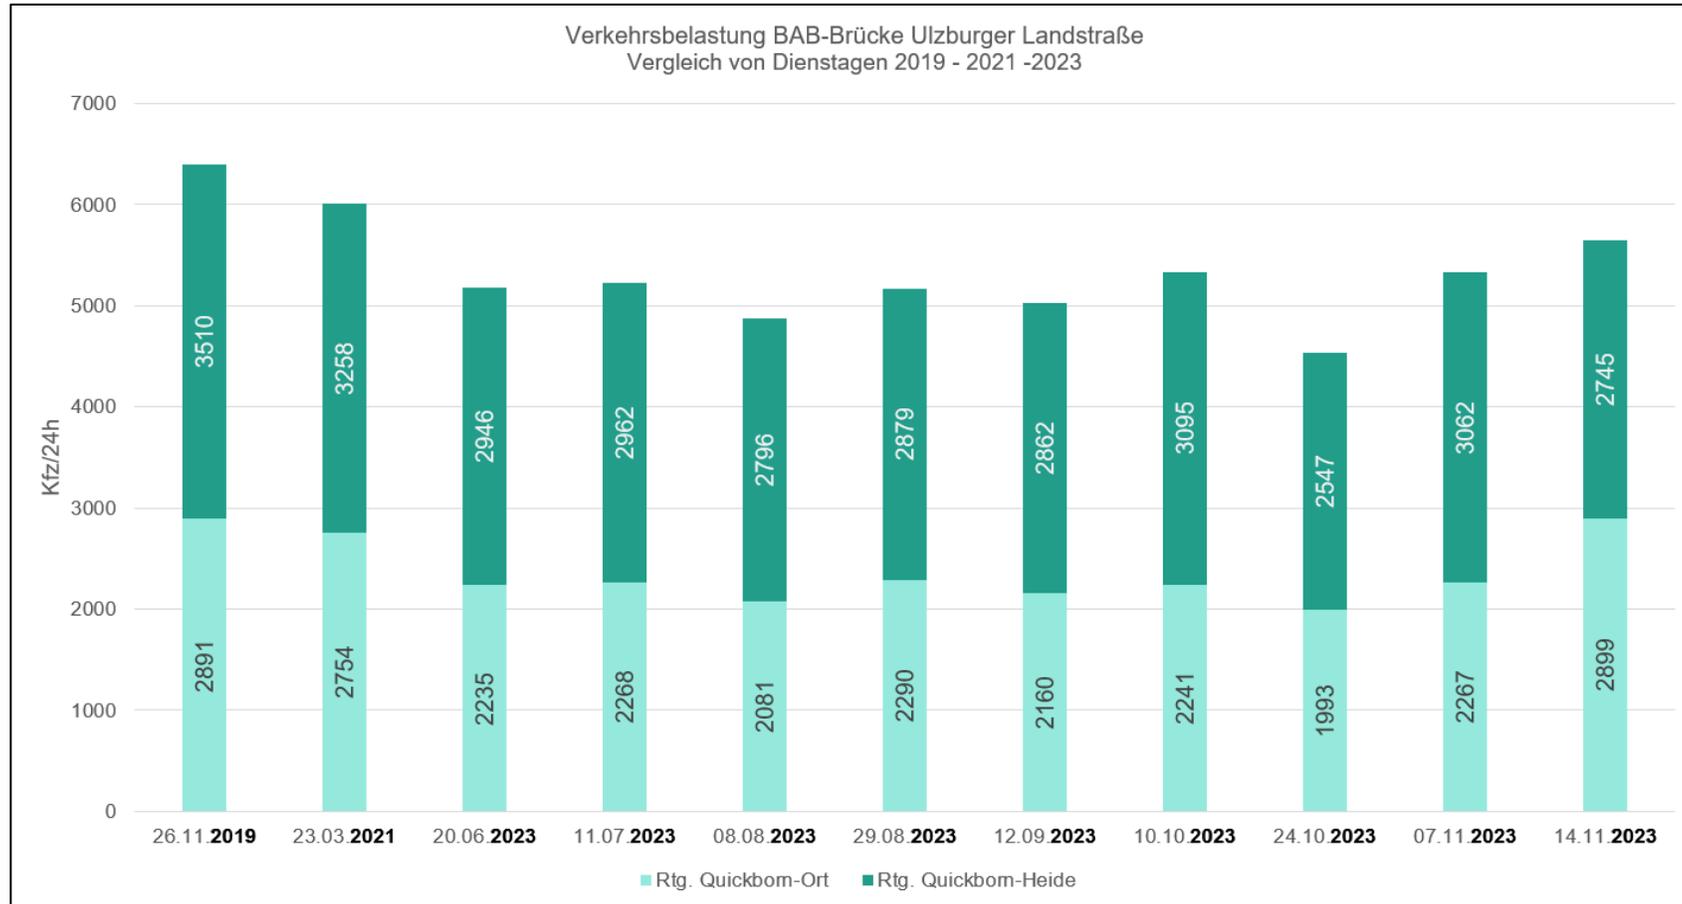
- richtungsabhängige höhere Belastung in Fahrtrichtung Quickborn-Heide
- DTV von **2019: 6.000 Kfz/d** auf **2023: 4.550 Kfz/d** gesunken.

Verkehrsbelastung BAB-Brücke an einzelnen Dienstagen 2019, 2021 und 2023  
[Quelle: Eigene Darstellung auf Grundlage der in Kapitel 2 genannten Zählungen]

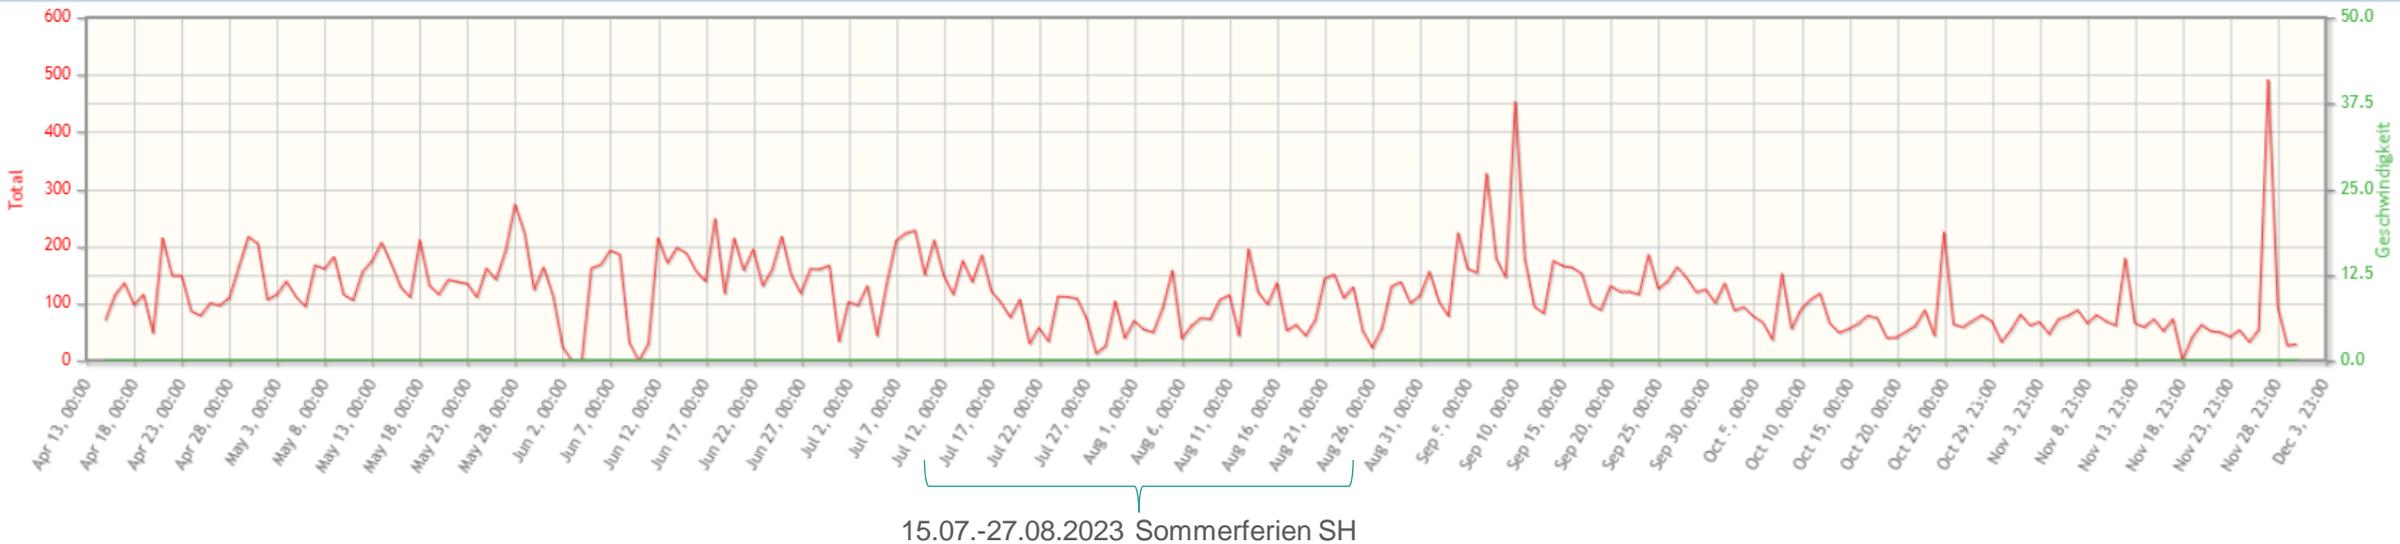
Querschnitt auf der Brücke Ulzburger Landstraße vom 15.04.2023 bis 30.11.2023 (230 d)

- 23.446 nichtmotorisierte Verkehrsteilnehmende haben in 230 Tagen die Brücke genutzt

→ im Mittel **101,9 nichtmotorisierte Verkehrsteilnehmende pro Tag**

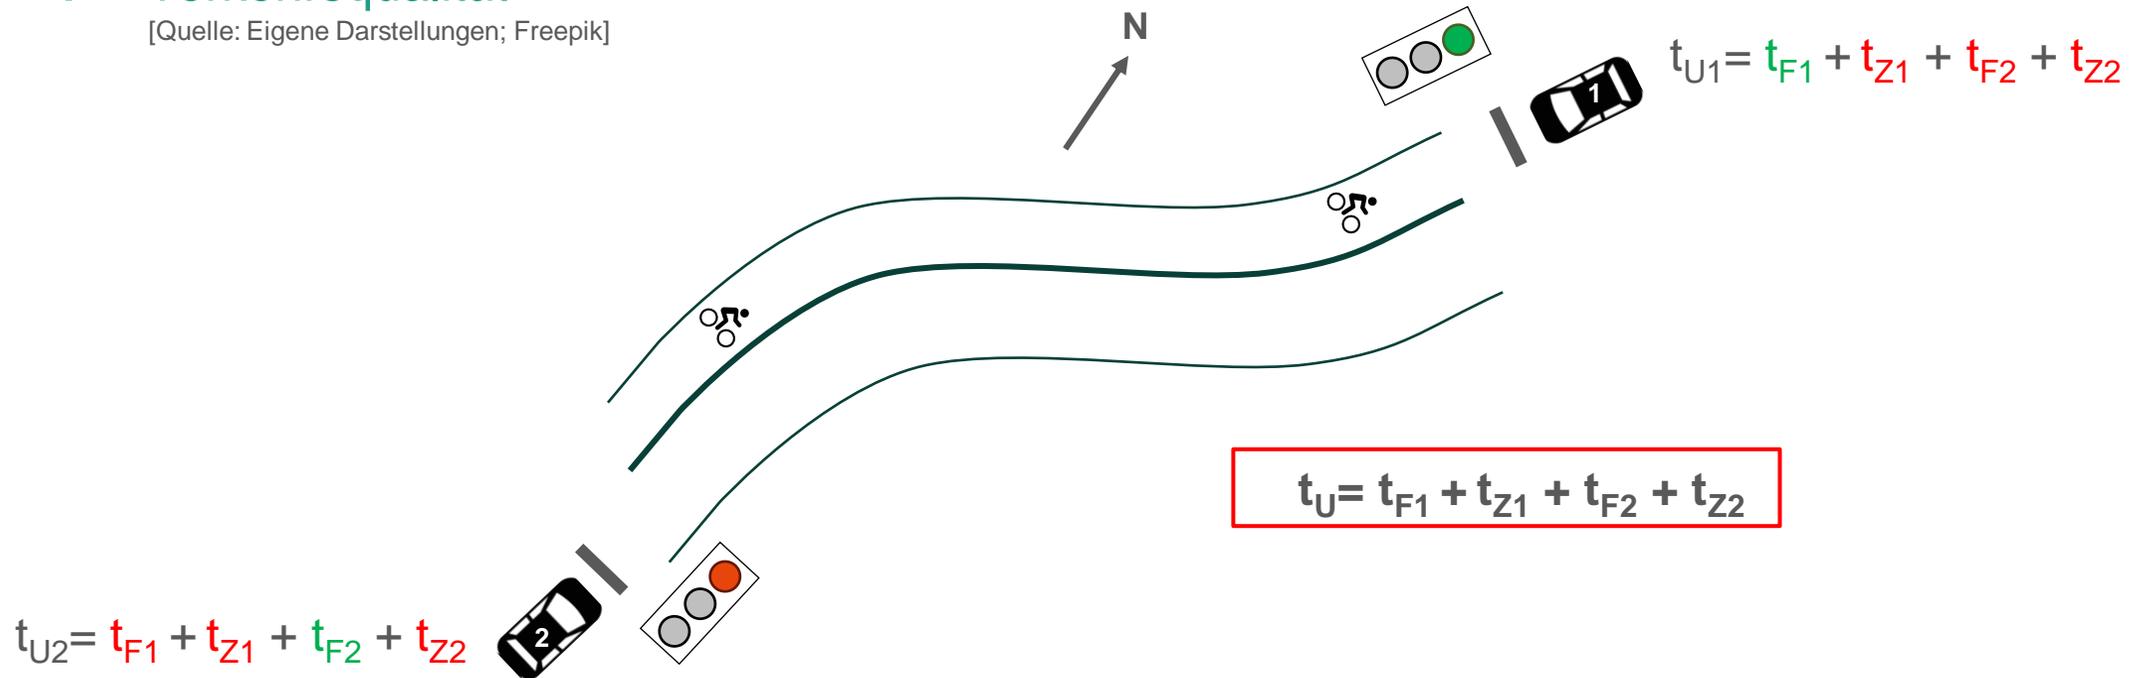
- Freigabezeit  $t_F$  zwischen 19 s und 50 s (abhängig vom Zufluss)
- Umlaufzeit  $t_U$  zwischen 2:54 min und 3:36 min

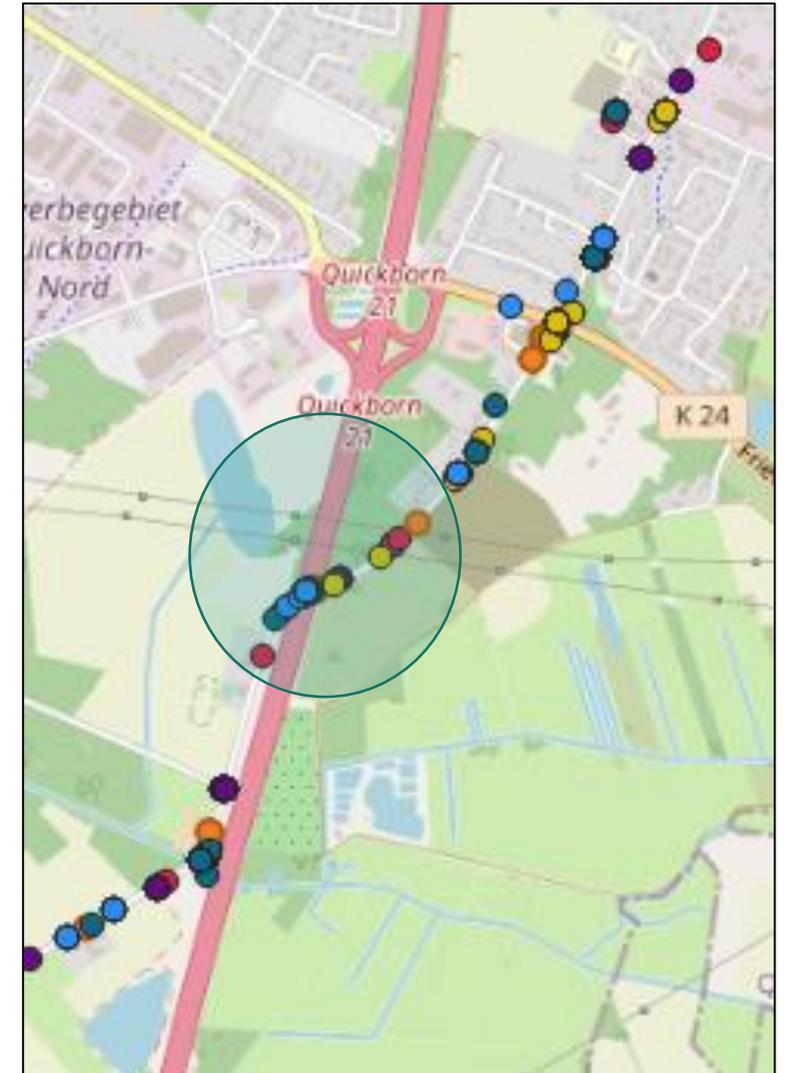
- ~ **6 Unfälle pro Jahr**  
→ vor allem Unfälle mit entgegenkommenden Fahrzeugen

→ **keine Personenschäden**

- ~ **3 Unfälle pro Jahr**  
→ vor allem Rangierunfälle im Bereich der LSA

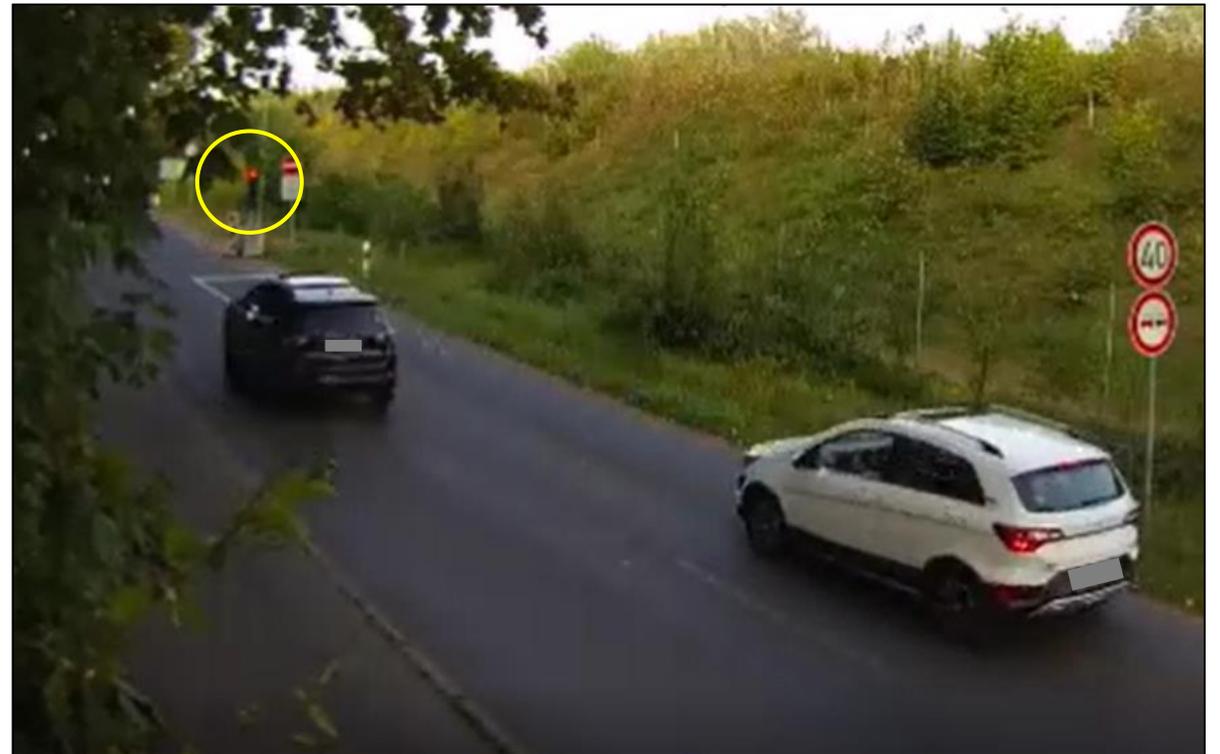
- **12 Rotlichtverstöße in Rtg. Quickborn-Heide**, davon drei Verstöße am vorderen, wartenden Fahrzeug vorbei
- in Rtg. Quickborn-Ort wurden keine Rotlichtverstöße beobachtet
- Verkehrsbehinderungen durch verzögertes Anfahren eines der ersten Fahrzeuge

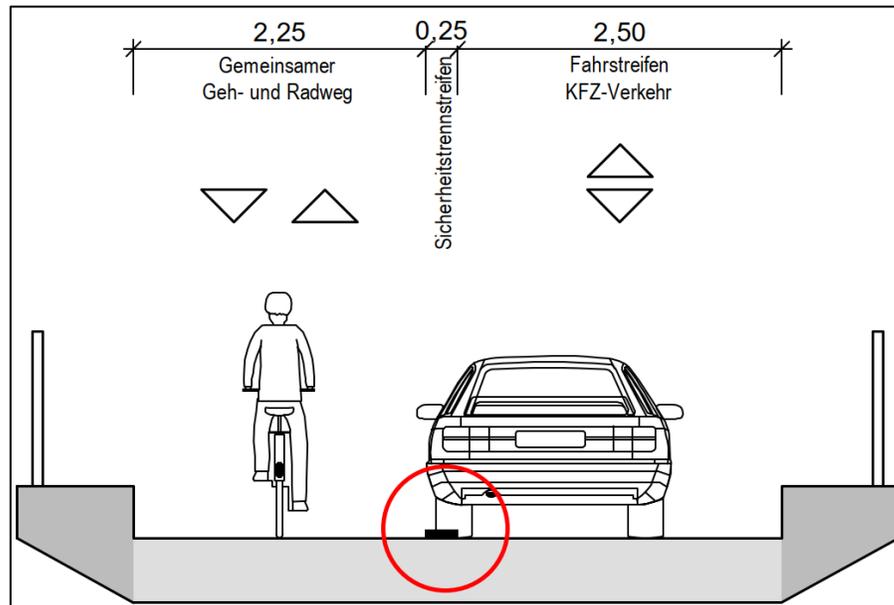
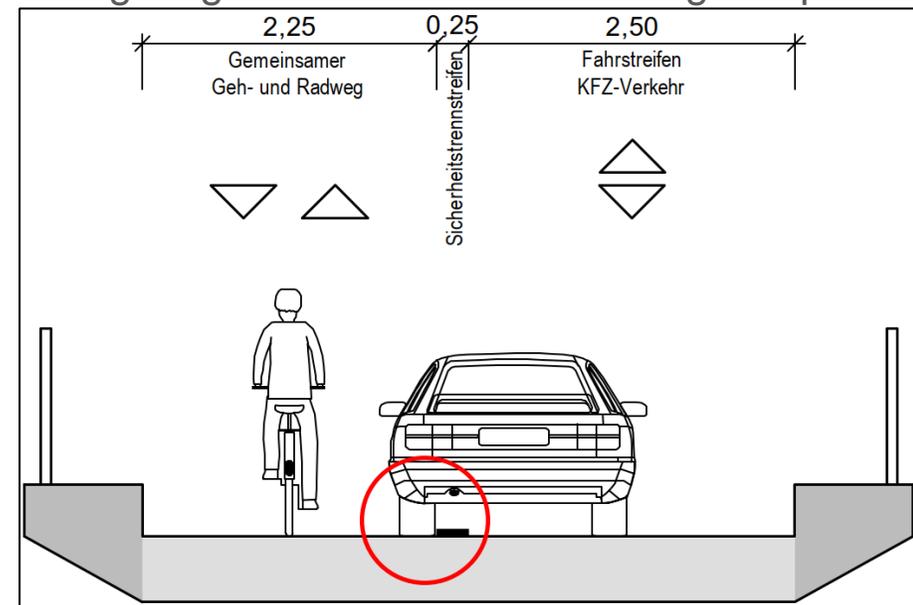
- ca. 60% halten den eigenen Fahrstreifen nicht ein
- ca. 50% aller Fahrzeuge streifen die durchgezogene Breitstrichmarkierung

- ca. 10% aller Fahrzeuge überfahren die durchgezogene Breitstrichmarkierung komplett

Systematische Darstellung der jeweiligen Erhebungskriterien [Quelle: Eigene Darstellungen]

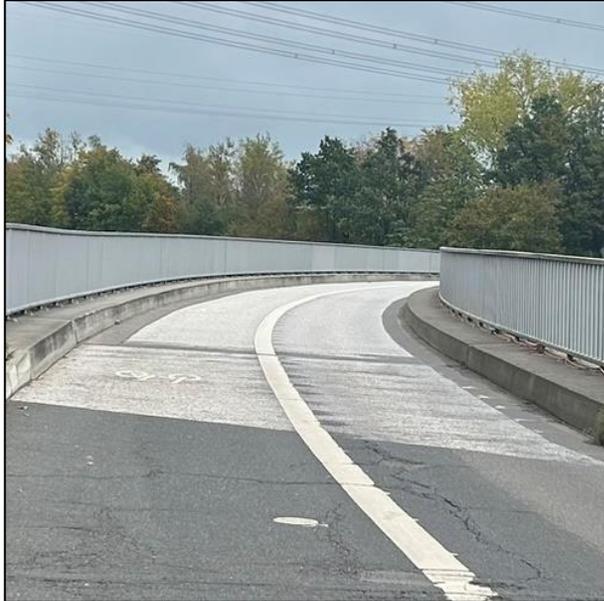
Sichtweite gegeben bis zu einer Geschwindigkeit von max. 50 km/h

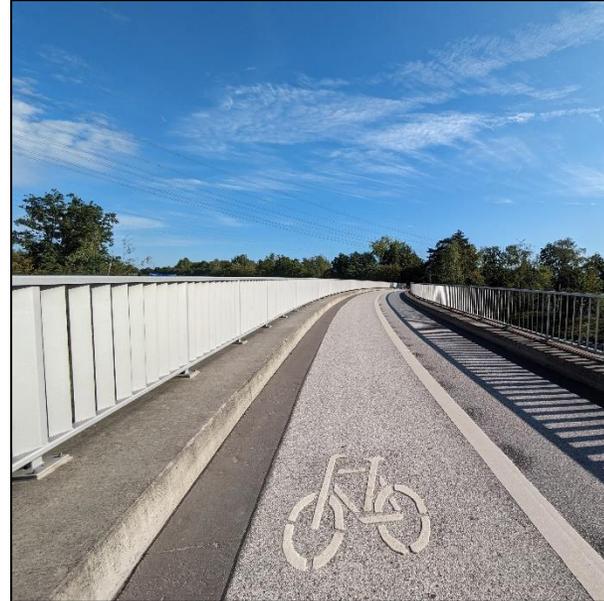
Schrammbord und Geländer ausreichend für aktuellen Zustand, Geländer im Bereich der Böschungen fehlen

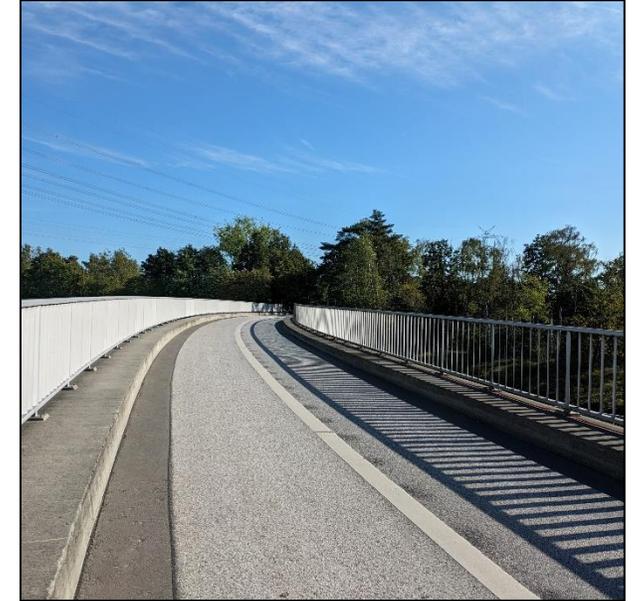
gem. RAL und RASSt **keine zweistreifige Kfz-Befahrbarkeit möglich**; für den nichtmotorisierten Verkehr ist die Breite unzulänglich und es fehlt eine sichere Trennung

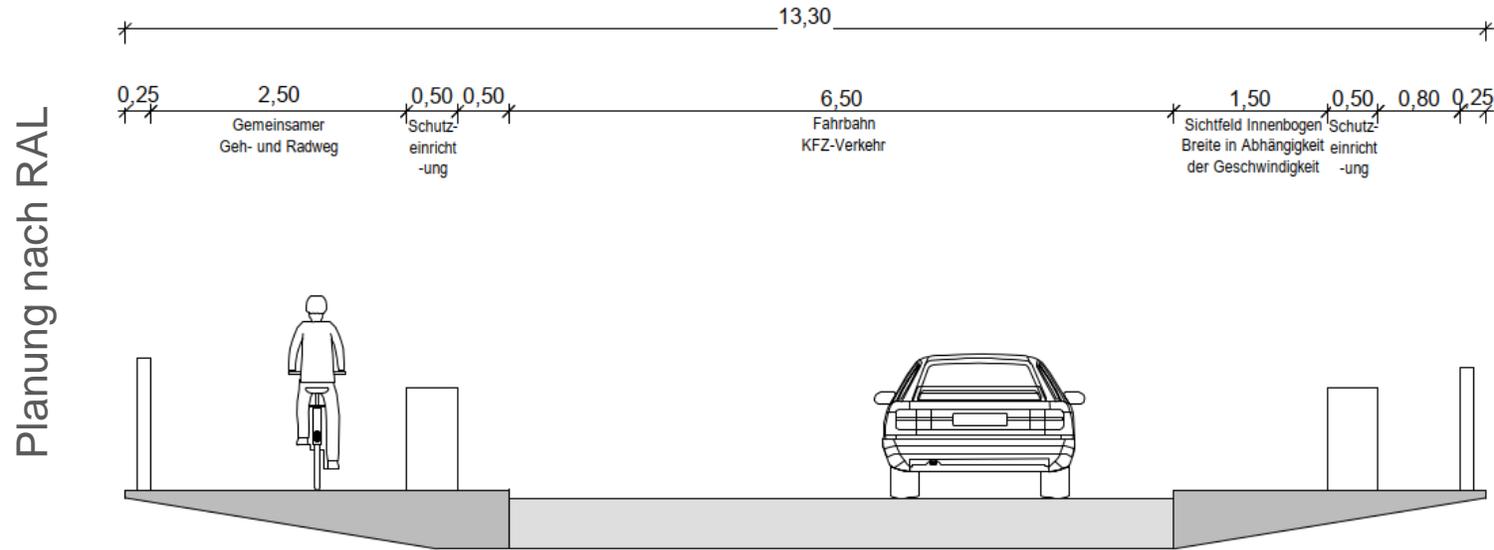
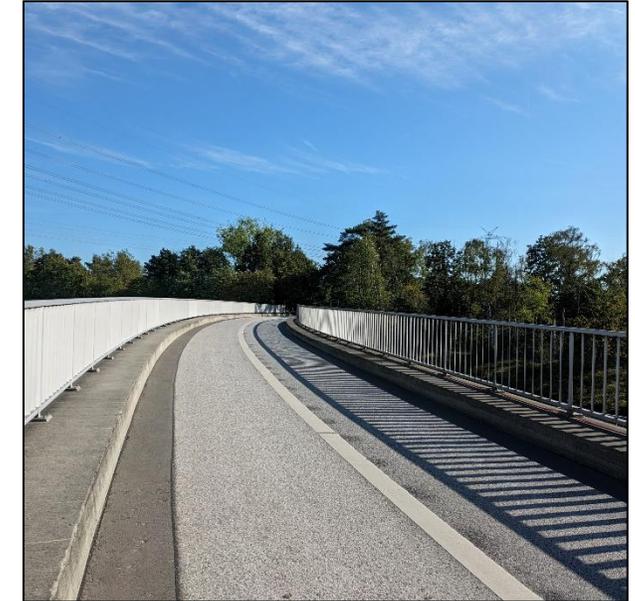
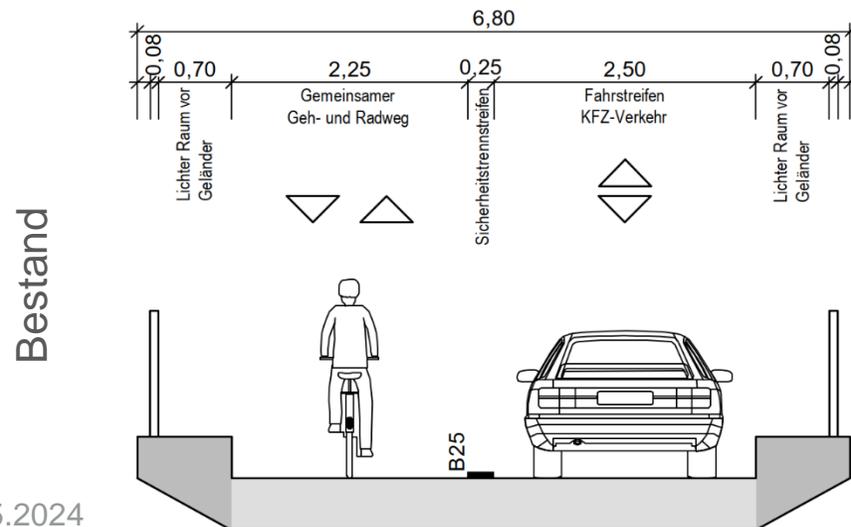
gem. RAL und RASt keine zweistreifige Kfz-Befahrbarkeit möglich; für den nichtmotorisierten Verkehr ist die Breite unzulänglich und es fehlt eine sichere Trennung

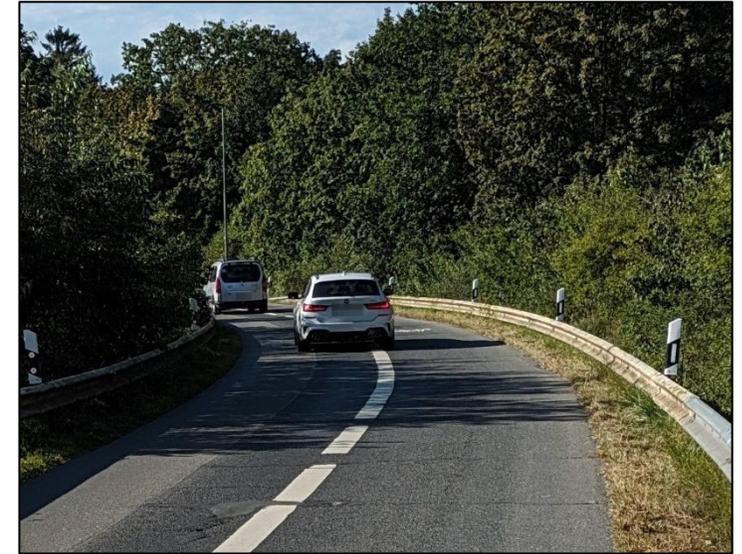
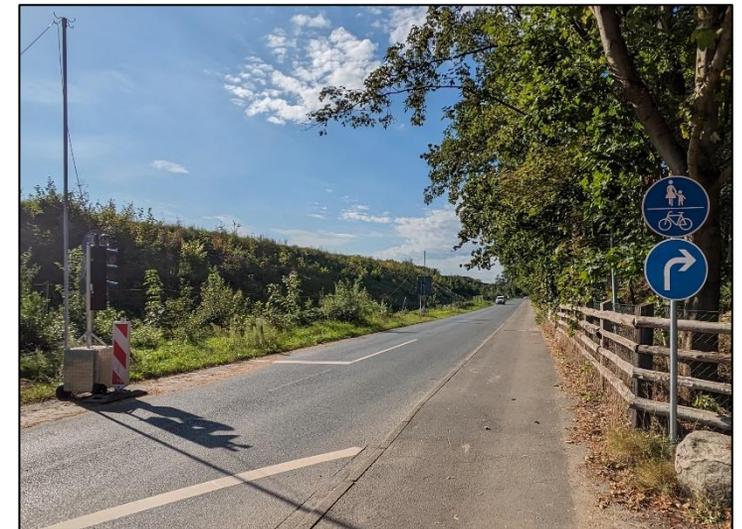
- vorh. Geh- und Radwegbreite ungenügend
- vorh. Sicherheitstrennstreifen zw. MIV und NMIV nicht ausreichend
- geringe Akzeptanz der Verkehrsregeln
- Brückenkappen hoch
- schwache Ausleuchtung
- Vielzahl an Verkehrszeichen in geringer Entfernung zueinander
- Lichtsignal von Einmündungen nicht einsehbar

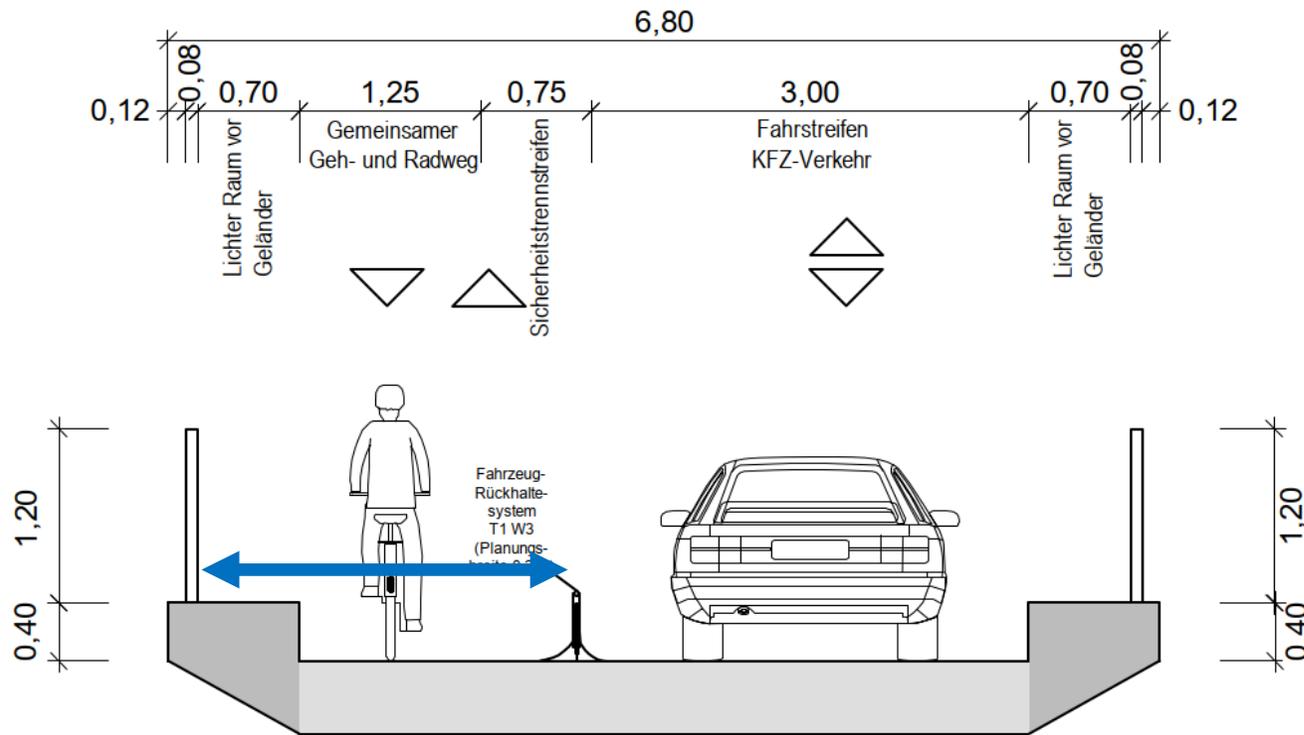
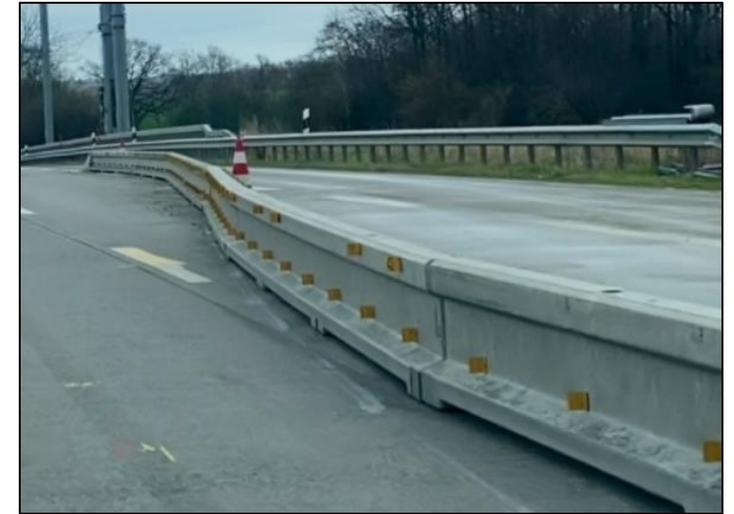
Variante A – Blick in Fahrtrichtung Quickborn-Heide [Quelle: Eigene Darstellung]

**nutzbare Breite im Seitenraum  
0,70 m Kappe + 1,80 m Gehweg**

- + deutliche Abtrennung zwischen MIV und NMIV → Minimierung potenzielles Unfallausmaß
- + Durchfahrt mit Rettungsfahrzeugen / Winterdienst möglich
- + theoretisch kann Breitenbeschränkung reduziert werden

Investitionskosten ca. 70.000 – 100.000 €

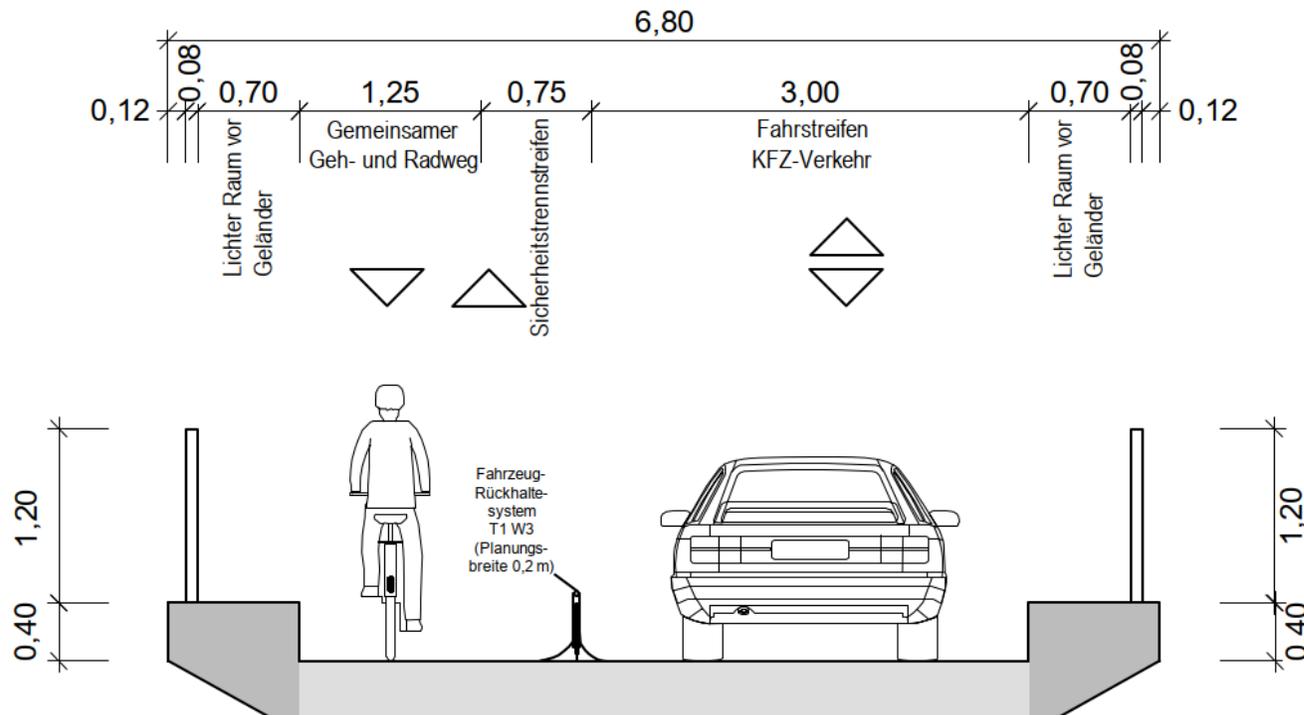
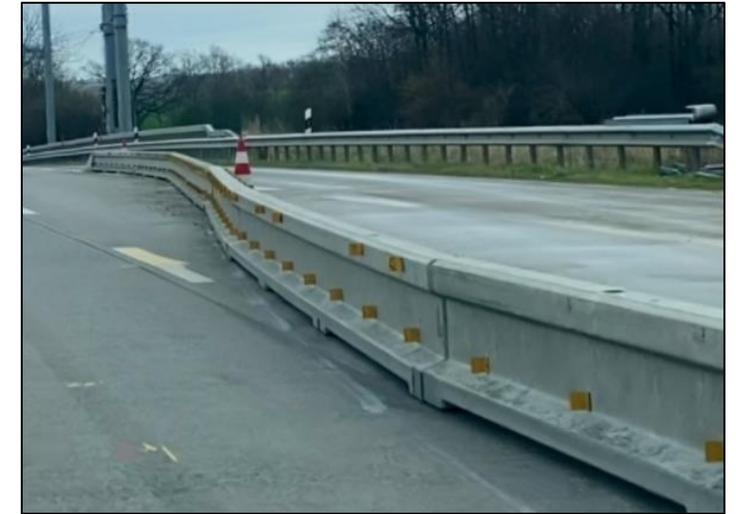
- beengte Verhältnisse im Seitenraum:  
Begegnungsfall für Lastenrad / Kinderwagen / Rollstuhlfahrende / Pferd eingeschränkt möglich
- richtlinienkonforme Breite 2,50 m für Geh- und Radweg nicht realisierbar

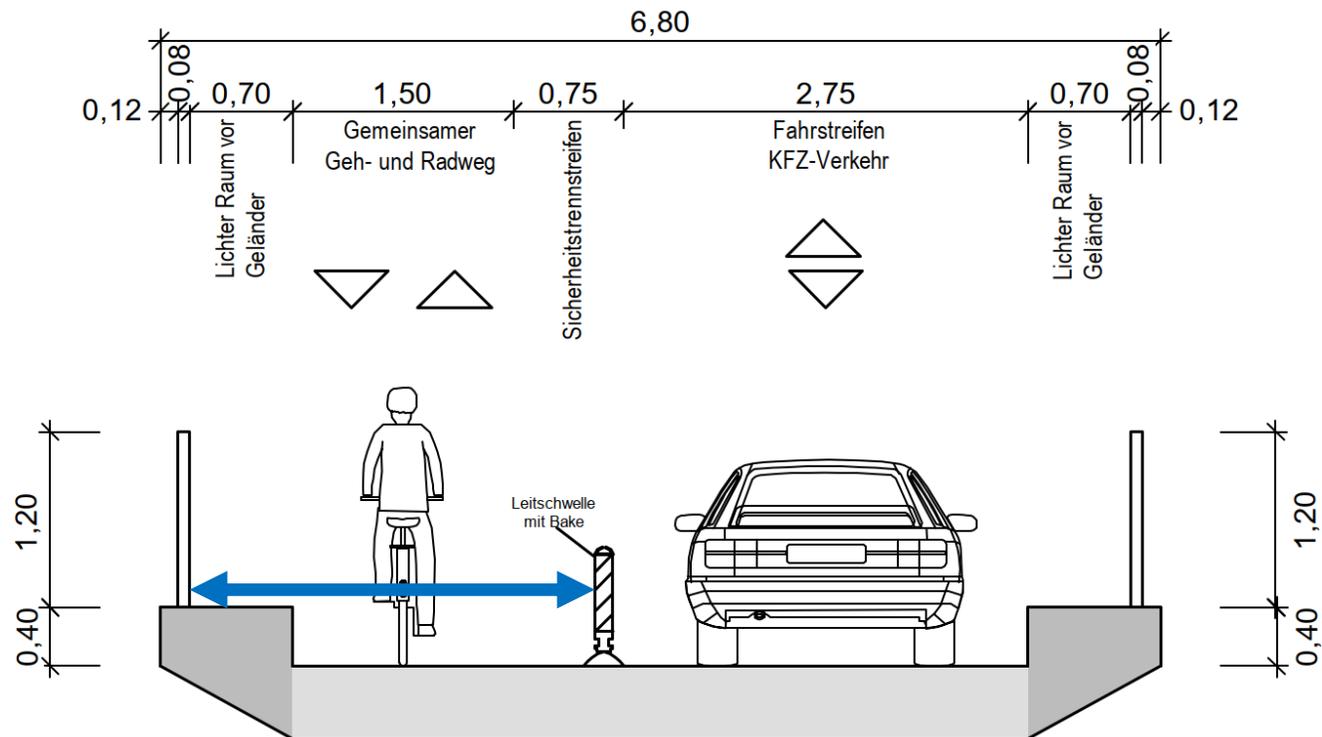
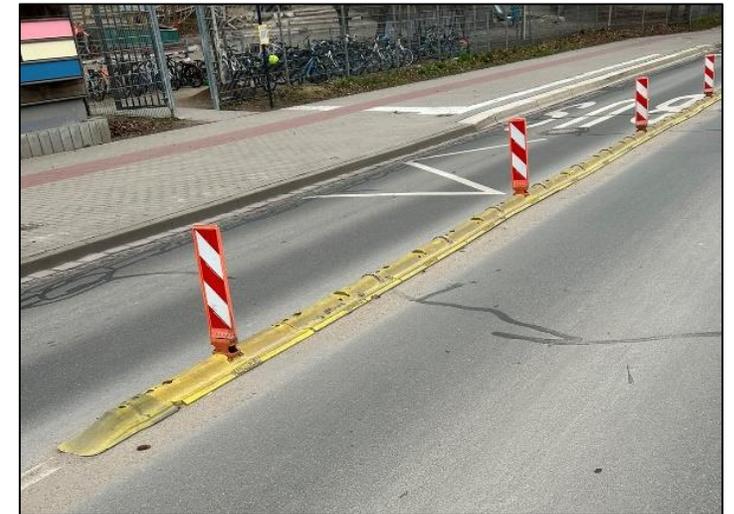
Variante B – Blick in Fahrtrichtung Quickborn-Heide [Quelle: Eigene Aufnahme]

**nutzbare Breite im Seitenraum  
0,70 m Kappe + 2,00 m Gehweg**

- + deutliche Abtrennung zwischen MIV und NMIV → Reduzierung Unfallrisiko
- + Durchfahrt mit Rettungsfahrzeugen möglich (System überfahrbar)
- + schmaler Kfz-Fahrstreifen sorgt für langsamere Fahrgeschwindigkeiten

Investitionskosten ca. 40.000 – 70.000 €

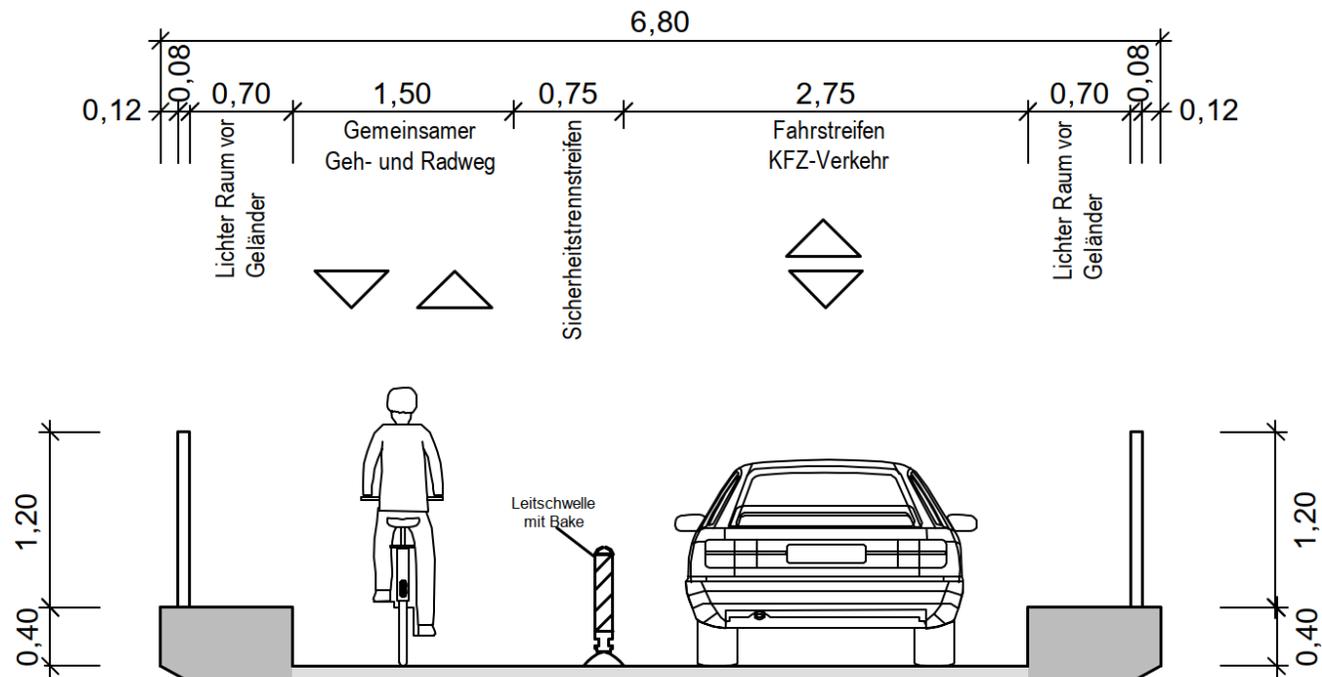
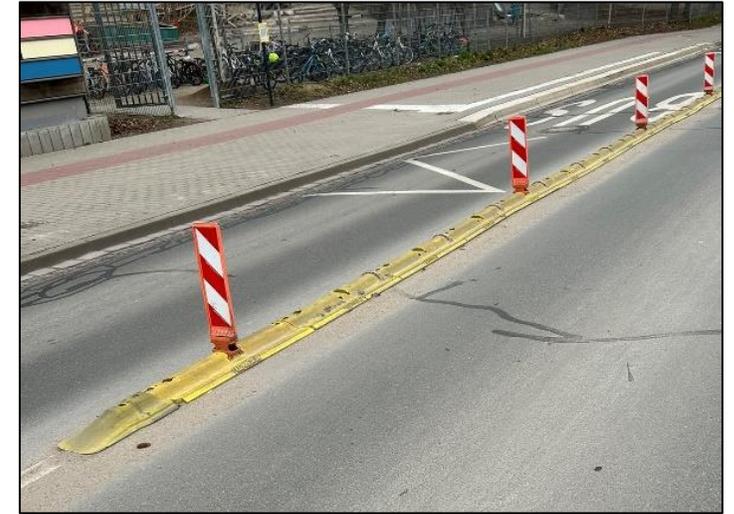
- Gefahr der Verschiebung der Leitschwelle im Kollisionsfall
- Kfz-Breitenbeschränkung
- eingeschränkte Begegnungssituation im Seitenraum

→ richtlinienkonforme Breiten (2,5 m Geh- und Radweg) nicht realisierbar

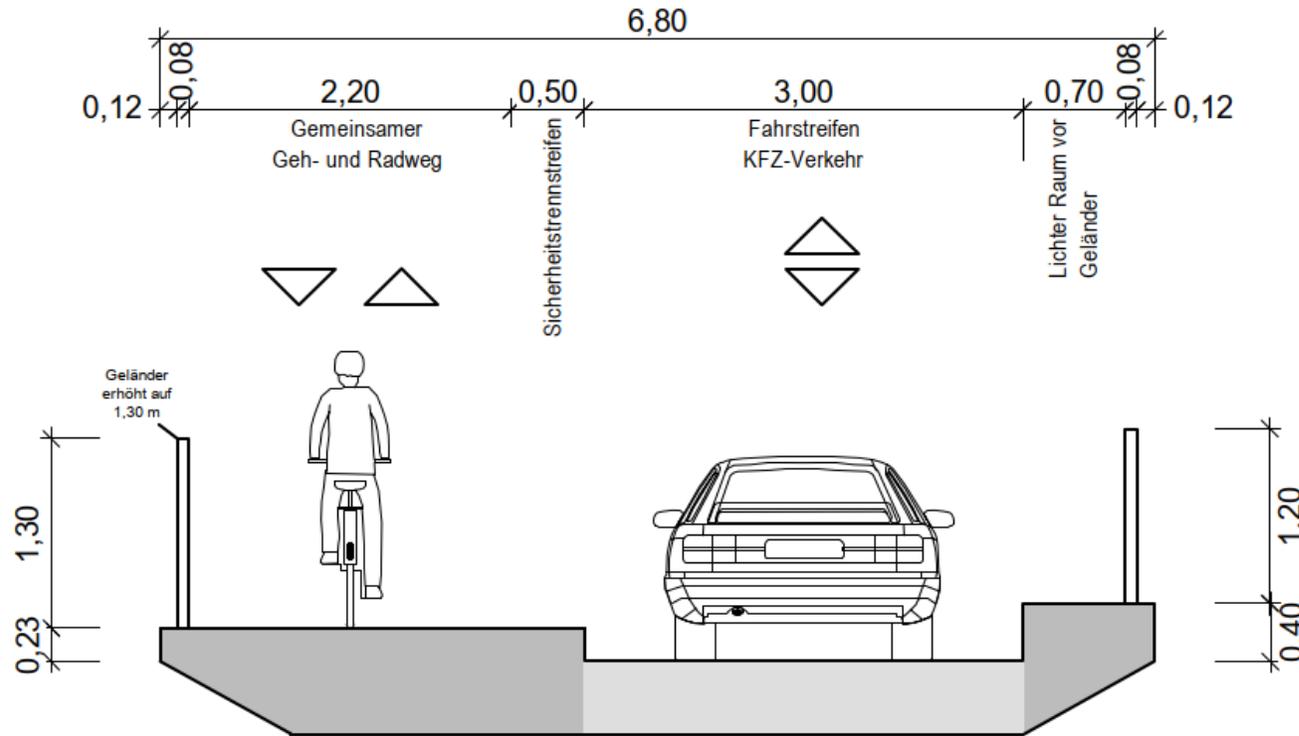
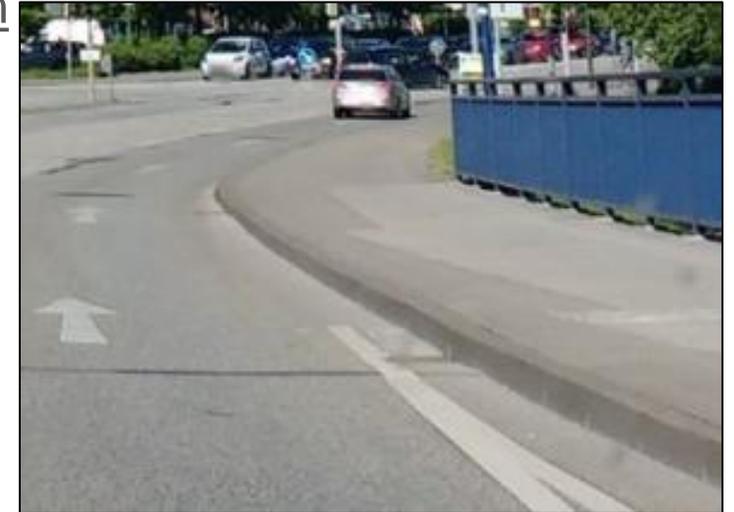
Variante C – Blick in Fahrtrichtung Quickborn-Heide [Quelle: Eigene Aufnahme]

- + größere Breiten für NMIV
- + eindeutige Führungsform  
→ hohes subjektives Sicherheitsgefühl für NMIV
- + Durchfahrt mit Rettungsfahrzeugen / Winterdienst möglich

Investitionskosten ca. 250.000 – 500.000 €

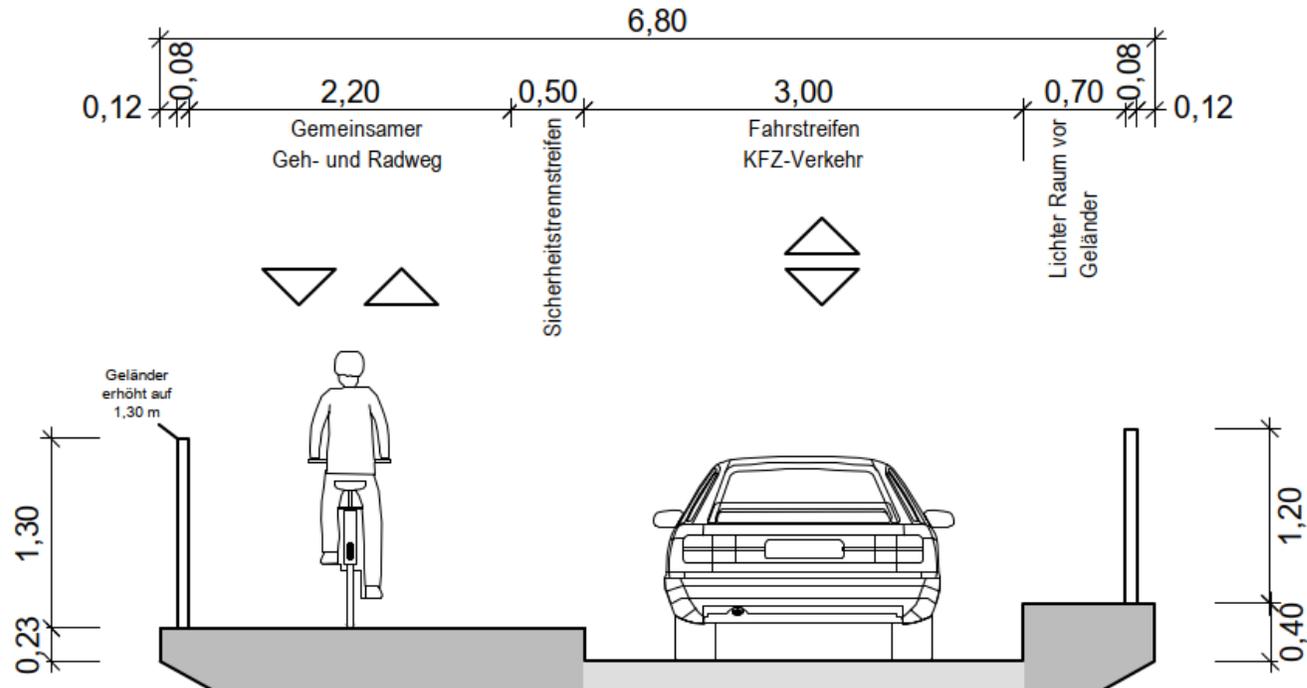
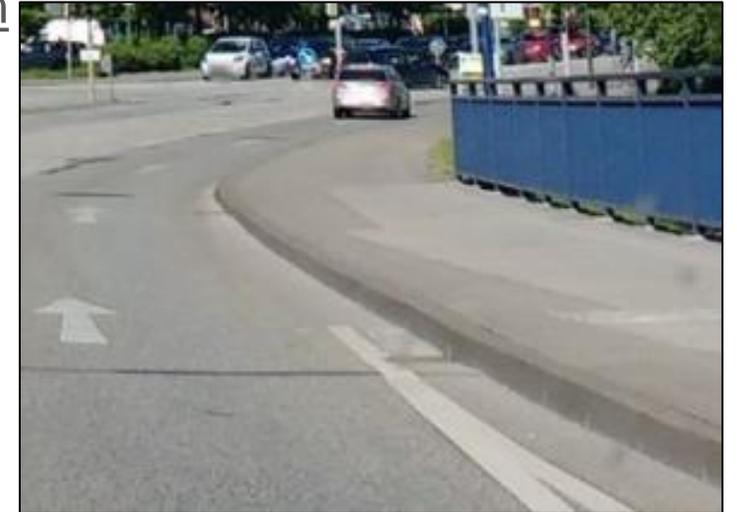
- hoher zeitlicher Vorlauf und Realisierungsrisiko
- hohe Kosten

→ richtlinienkonforme Breiten (2,5 m Geh- und Radweg zzgl. Sicherheitstrennstreifen) nicht realisierbar
